29/08/2023

Suivis et analyses des frayères à brochet dans le Gard

Clara Privas

Fédération de la pêche du Gard 34 rue Gustave Eiffel
Zac de Grézan, 30000 Nîmes Cedex1
Tél : 04 66 02 91 61

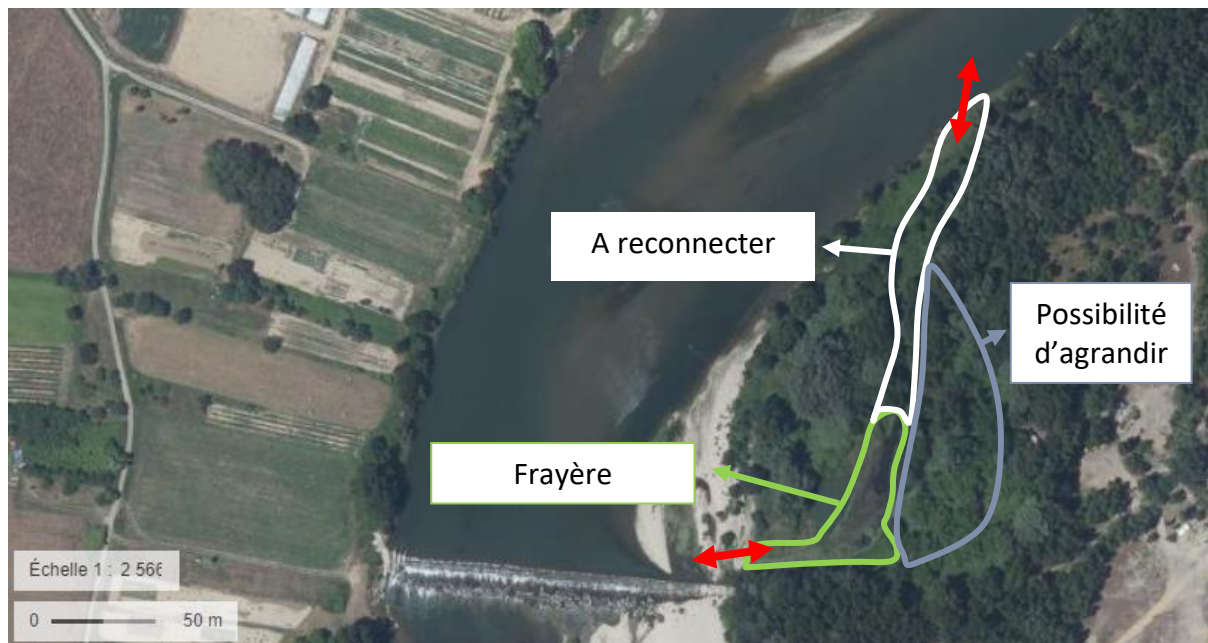
2) # 4482 Connexion de la frayère de Cassagnole en amont

Figure 11: Connexion de la frayère 4482 à l'amont pour limiter l'envasement et possibilité d'agrandir la frayère

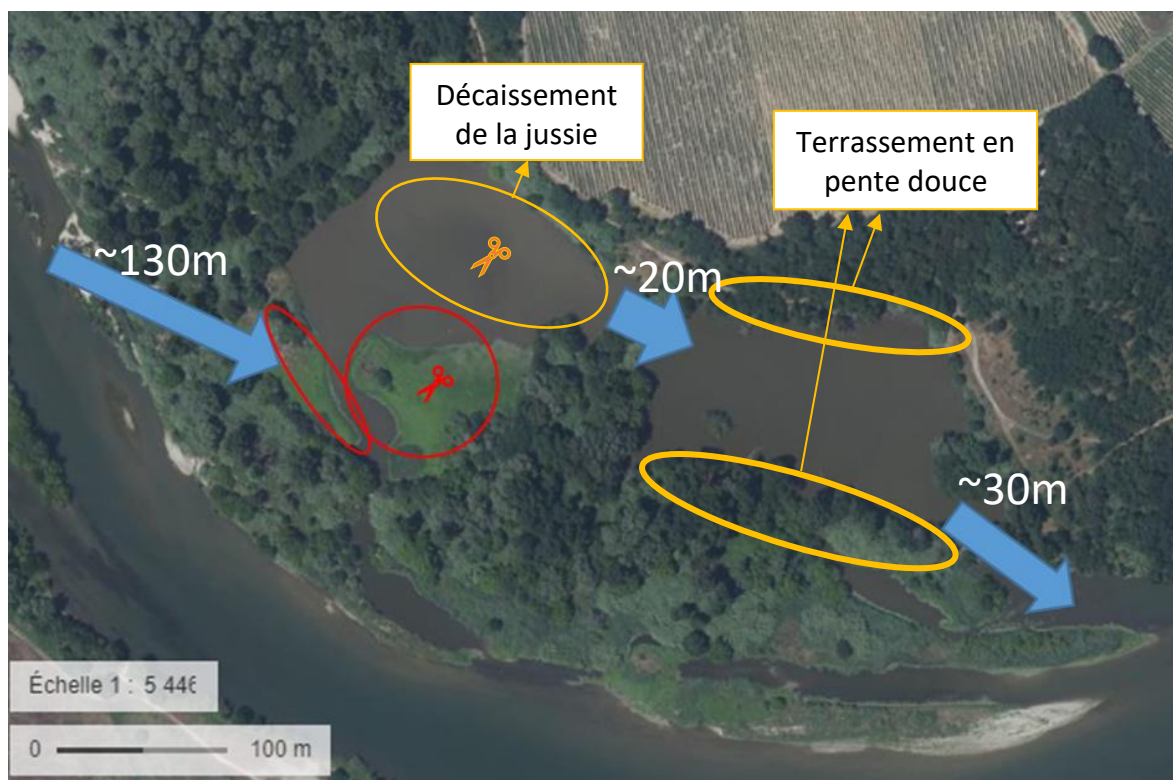
3) # 5233 et 5281 Restauration des 2 plans d'eau de Ners

Figure 23: Proposition ambitieuse d'une ouverture des plans d'eau de Ners pour permettre une dynamique des vitesses d'écoulement des eaux

Dans la **proposition 1** (Figure 23), afin de permettre une dynamique des vitesses d'écoulements des eaux, nous proposons une ouverture du plan d'eau Nord avec le Gardon. Cette ouverture devait exister auparavant car il existe des zones d'anciens passages des eaux (zones humides, pentes plus douces). Puis nous proposons une sortie d'eau en direction du Gardon (plan d'eau sud) pour rouvrir le milieu et permettre aux espèces piscicoles de pouvoir transiter dans ce plan d'eau. Enfin, afin de créer un courant entre les deux plans d'eau, et d'agrandir la zone de reproduction, il serait pertinent de créer un accès entre les deux plans d'eau. Un aplanissement/ terrassement des berges en pente douce sur le plan d'eau Sud (à droite sur la figure 23) est également possible.

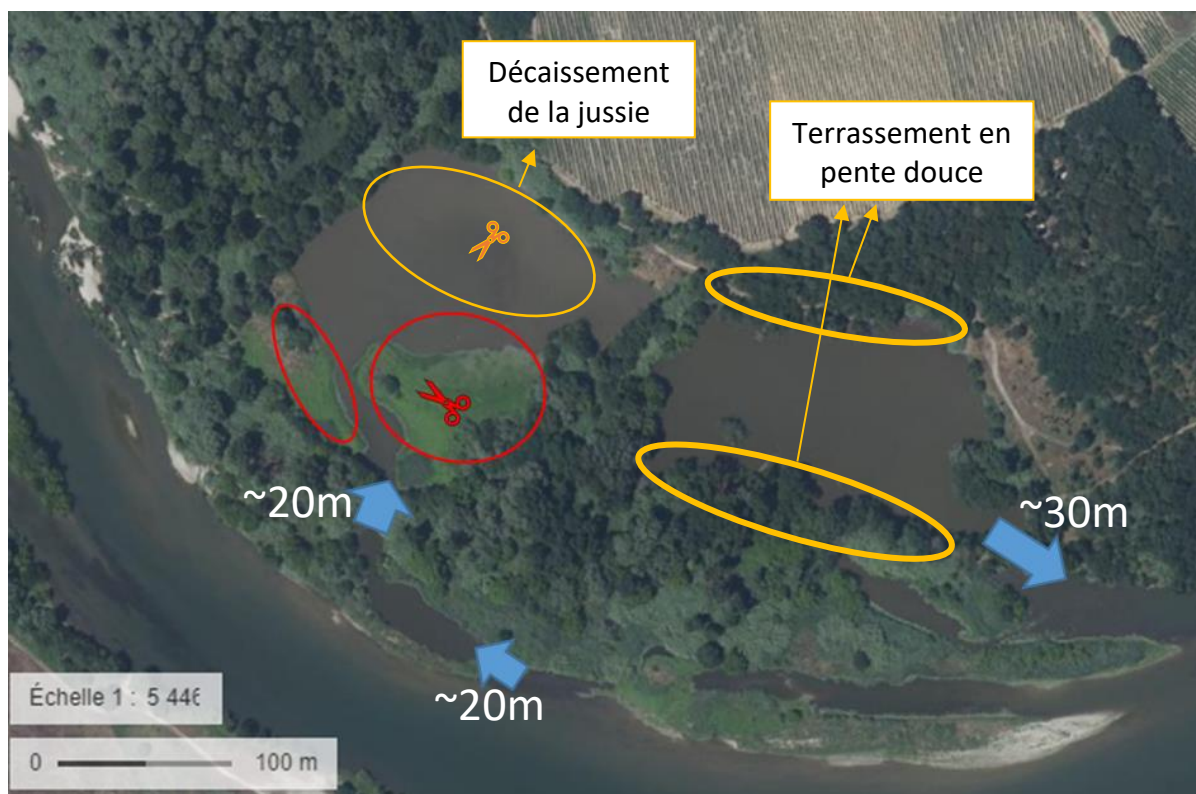
Figure 24: Proposition minimale pour une réouverture des plans d'eau de Ners avec le Gardon

La **proposition 2** (Figure 24) est moins interventionniste, dans un premier temps il suffirait d'agrandir les accès au plan d'eau Nord déjà existants. Puis de décaisser la jussie sur l'entièreté du plan d'eau Nord et enfin à minima de rouvrir le plan d'eau Sud au Gardon pour créer une zone d'accès aux poissons sur ce plan d'eau pour la reproduction de ces derniers.

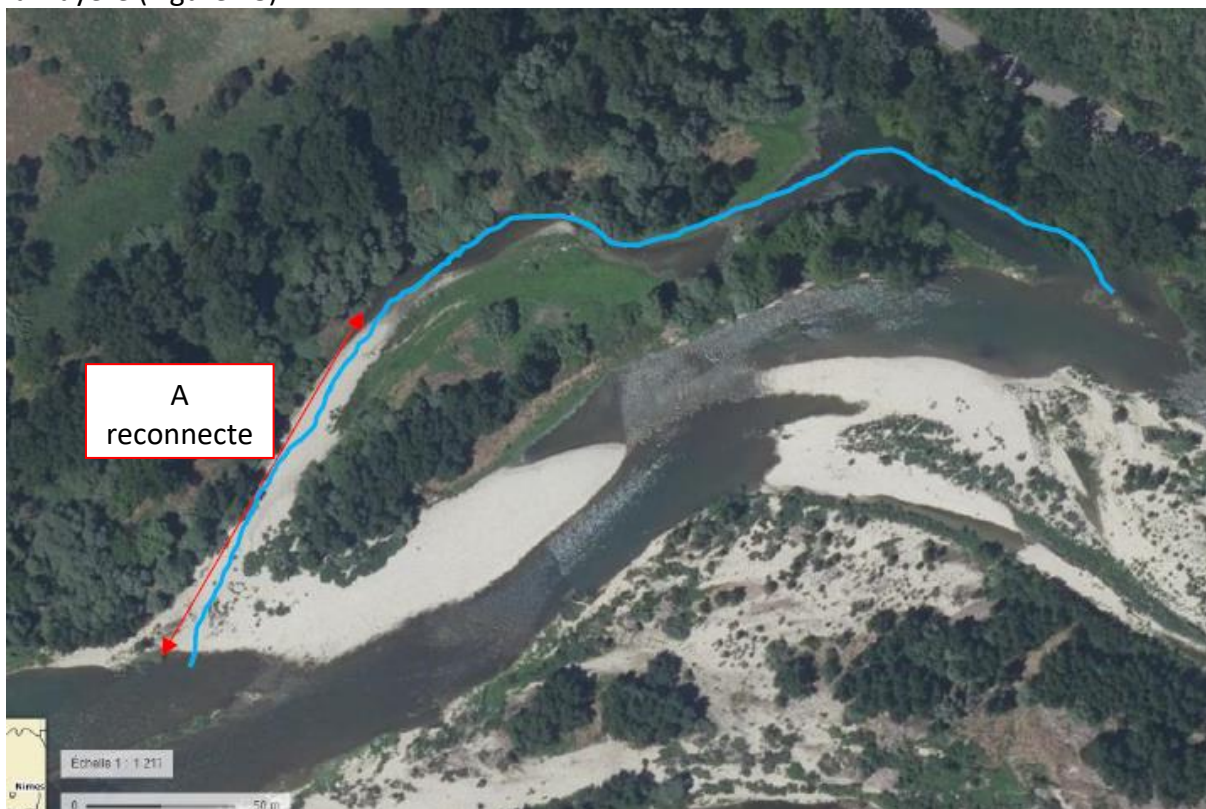
ID 5303	Bras mort/noue - Ners - RG *
--------------------------	-------------------------------------

Le bras mort souffre d'un fort développement de la Jussie qui s'accumule et pourrait, à terme, combler la frayère. Pour limiter cela, il conviendrait de reconnecter le bras mort qui s'est déconnecté du Gardon en amont à cause d'une plage de galet qui s'est déplacé à l'entrée de la frayère (Figure 28).

Figure 28: Proposition de restauration pour la frayère 5303 : reconnexion du bras mort

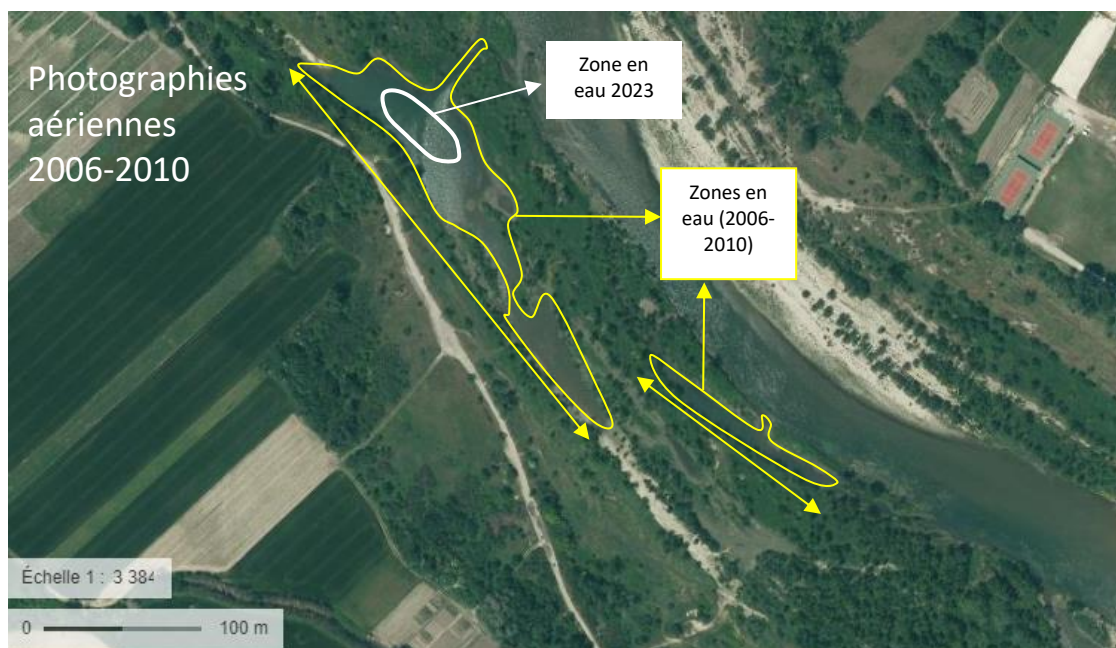
5) # 5358 : Restauration d'une ancienne annexe hydraulique au niveau de Brignon

La frayère est quasiment à sec, avec un envasement important et une surface en eau assez restreinte. Or d'après les orthophotos de 2006-2010 disponibles sur Géoportail (Figure 30), la zone était anciennement en eau et recouvrait une surface bien plus importante.

Figure 30: Frayère à brochet 5358 qui s'étendait sur une zone beaucoup plus vaste entre 2006 et 2010 (source : Géoportail).

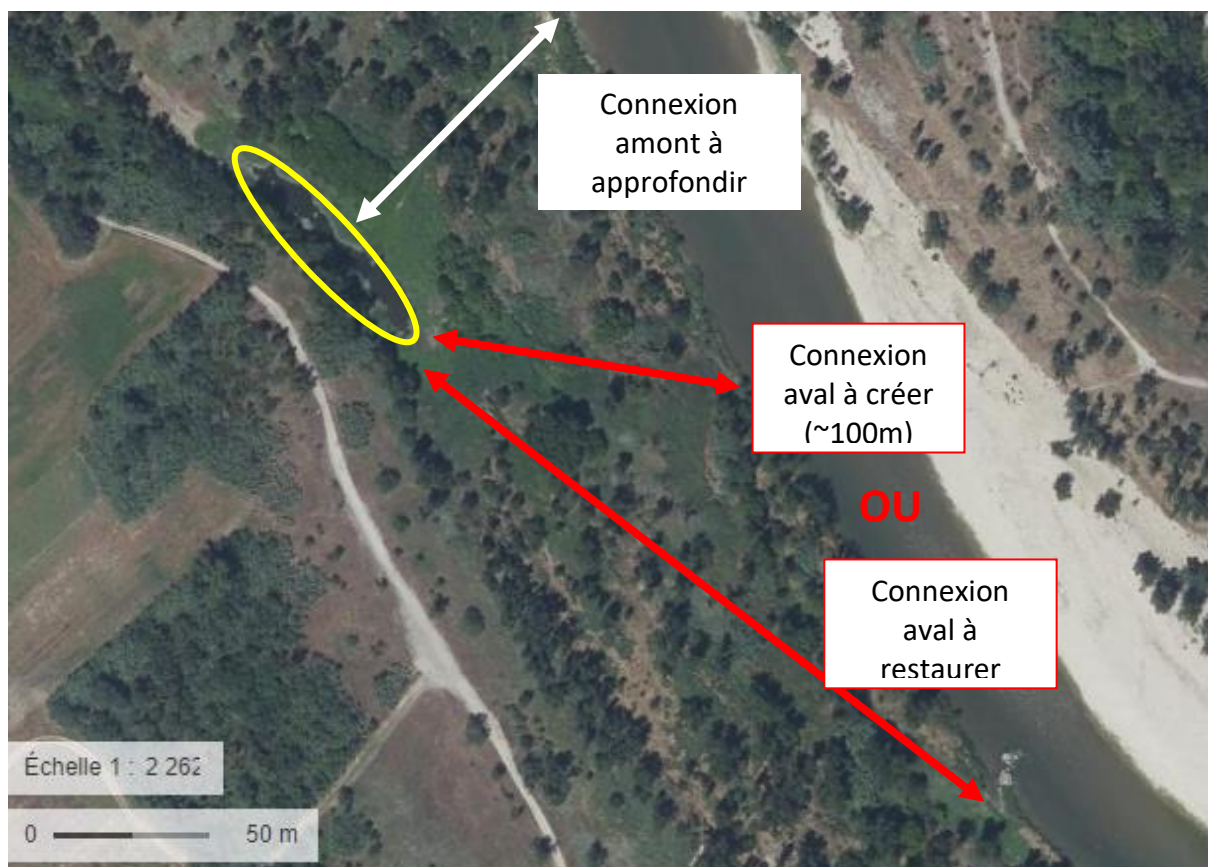
Figure 32: Proposition de restauration du bras déconnecté au niveau de Brignon sur le Gardon par approfondissement de la connexion à l'amont du bras

- Soit une nouvelle connexion d'environ pourrait être créée (100-110m)
- Soit l'ancien bras pourrait être entièrement restauré et connecté au Gardon : la longueur à creuser serait alors plus grande (230-250m).

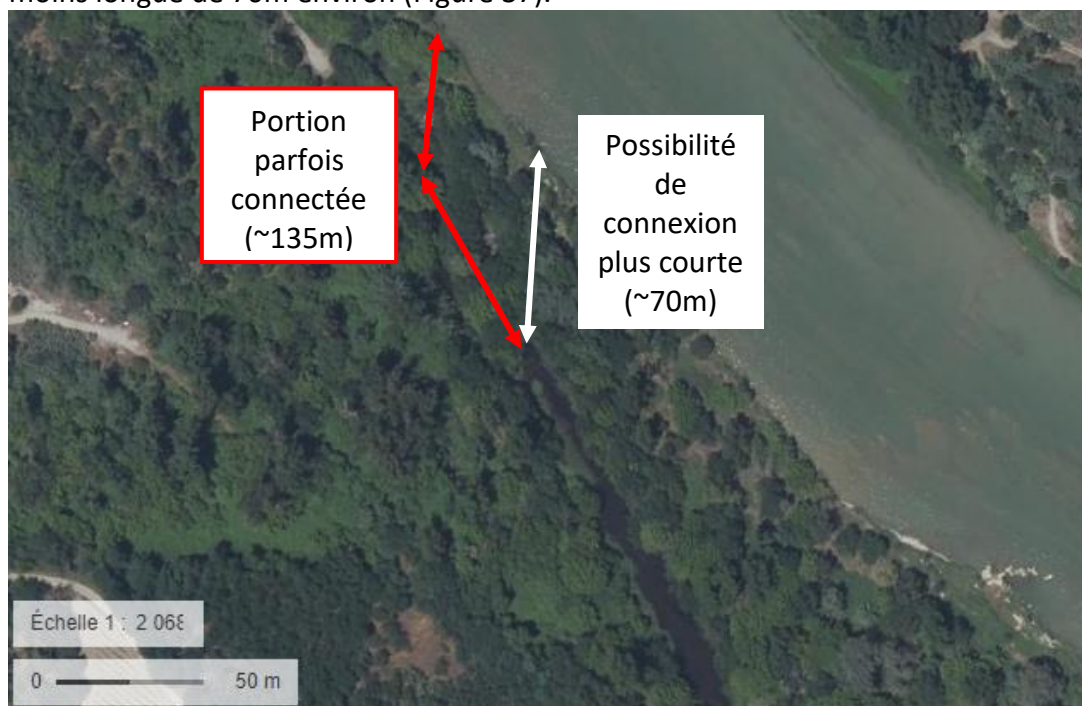
Le bras mort souffre d'un fort développement de la Jussie qui s'accumule et pourrait, à terme, combler la frayère. Pour limiter cela, il conviendrait de reconnecter le bras mort en amont. Une connexion semble déjà se faire notamment pendant les crues : actuellement **135m seraient à reconnecter** d'après ce tracé (Figure 36). Mais il est possible de créer une connexion moins longue de 70m environ (Figure 37).

Figure 37: Deux possibilités de reconnexion pour le bras mort de Saint-Chaptès (frayère 5375)

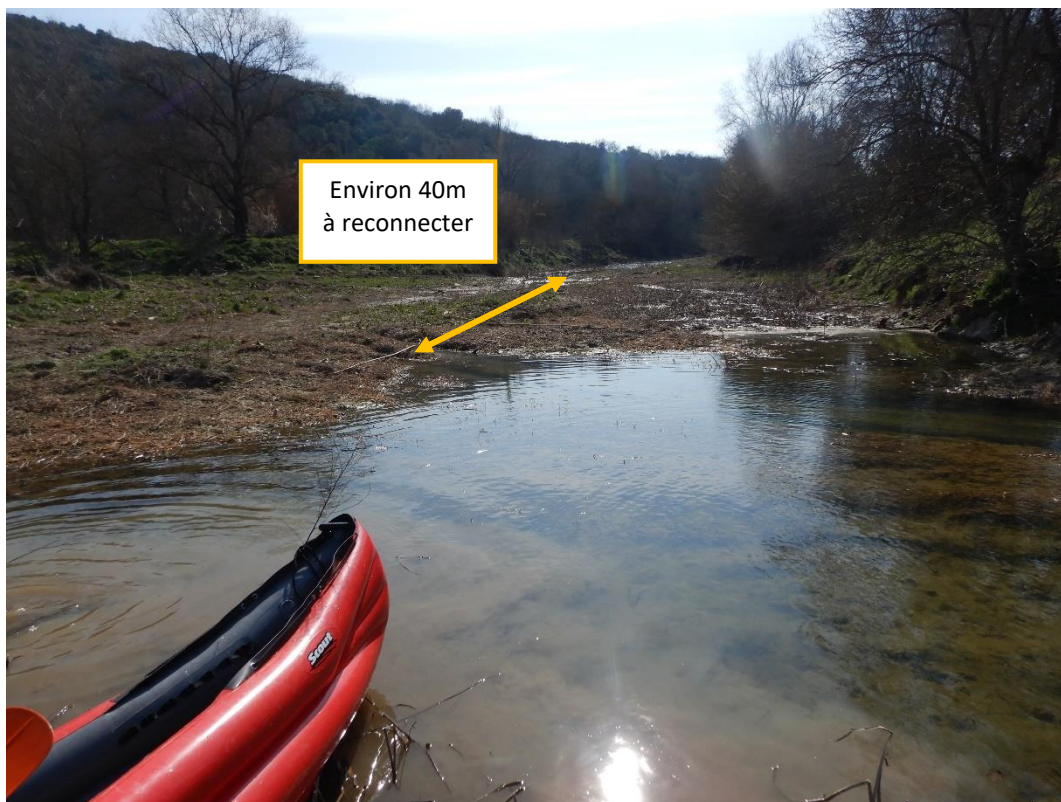
10)# 5392 : Reconnecter l'aval de la Braune au Gardon

Figure 45: La connexion entre la Braune et le Gardon ne se fait plus

- Ouverture sur 40m de longueur environ (Figure 45)
- Pas de parcelle sur le cadastre.

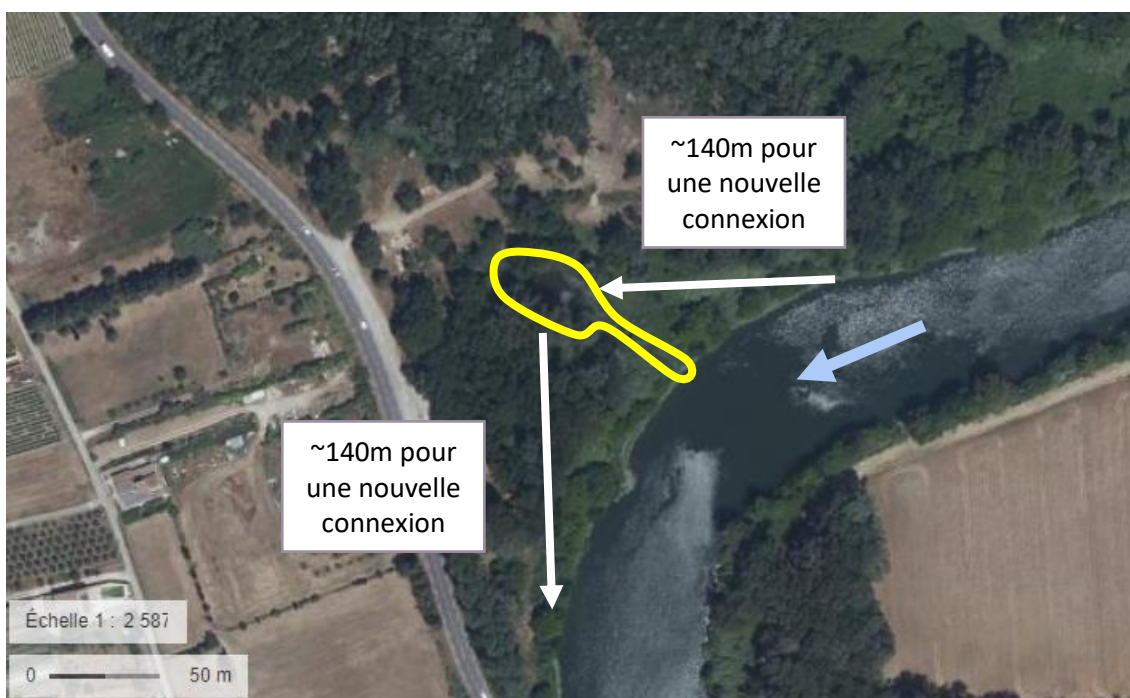
12)# 4437 : Création d'une nouvelle connexion sur le bras mort de Comps

Figure 47: Créer de nouvelles connexions au gardon pour accélérer la dynamique des eaux de la frayère de Comps

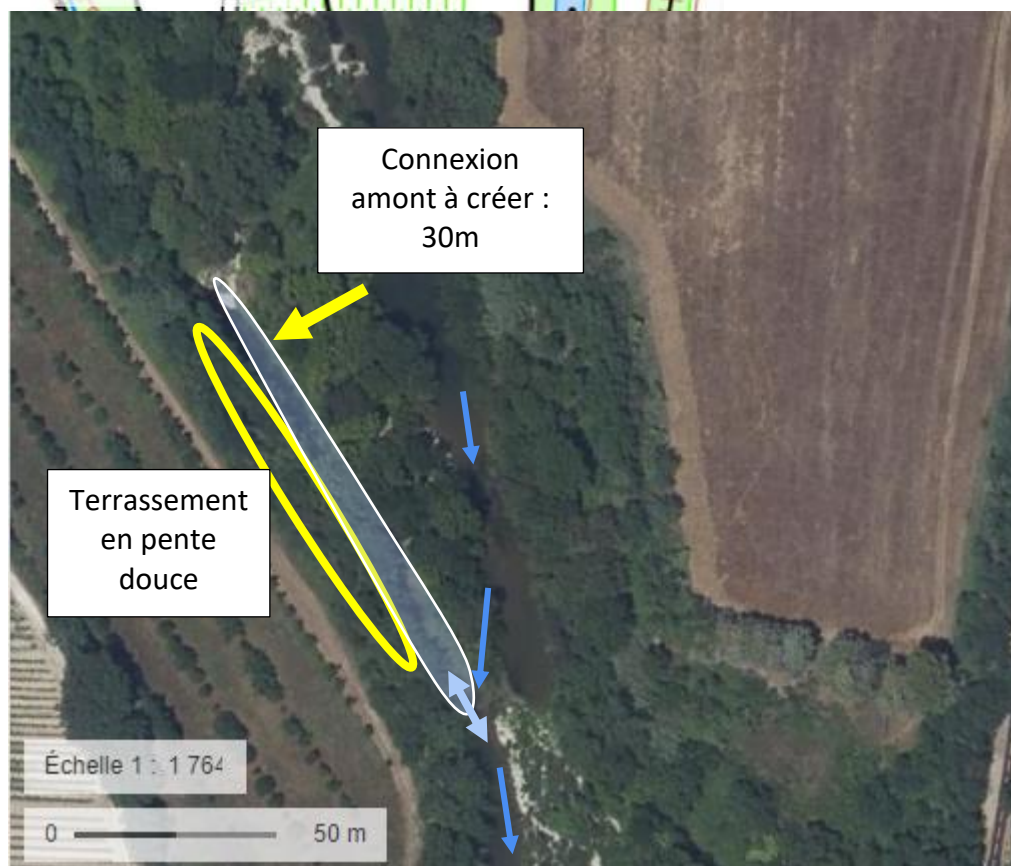
Deux Bras morts en rive droite sur la commune de Lecques, en aval de la baignade de Lecques ont été renaturés et curés en 2019 car ils étaient envasés. A priori, en 2023, il y a de nouveau un problème d'envasement et d'algues sur ces bras morts (frayère numéro 5681, état médiocre).

Figure 52: Bras mort de Lecques ayant un problème d'envasement et propositions de restauration, orthophotos et IGN Geoportail

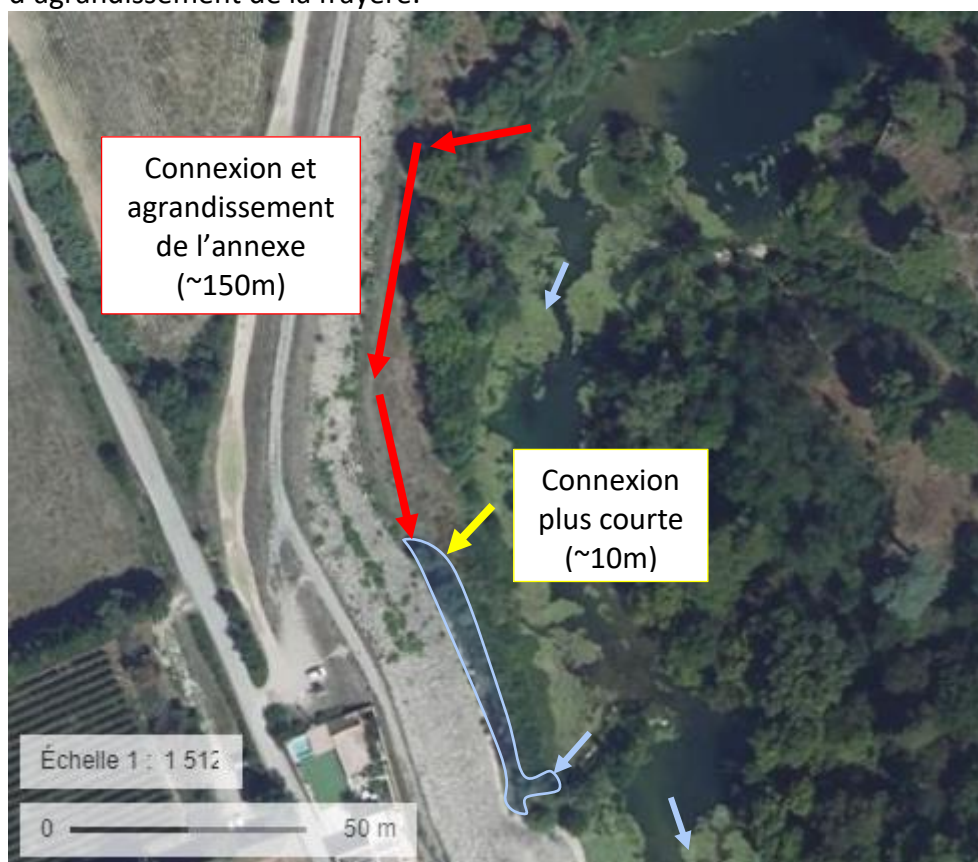
Figure 59: Propositions pour la connexion voire l'agrandissement en amont du bras mort en rive droite avant le pont de Lunel

La connexion pourrait être très courte et facile pour les travaux (flèche jaune en Figure 59) L'annexe hydraulique pourrait en même temps être agrandie avec une connexion plus haut vers le cours d'eau (flèche rouge). Une parcelle est visible sur le cadastre sur la zone d'agrandissement de la frayère.

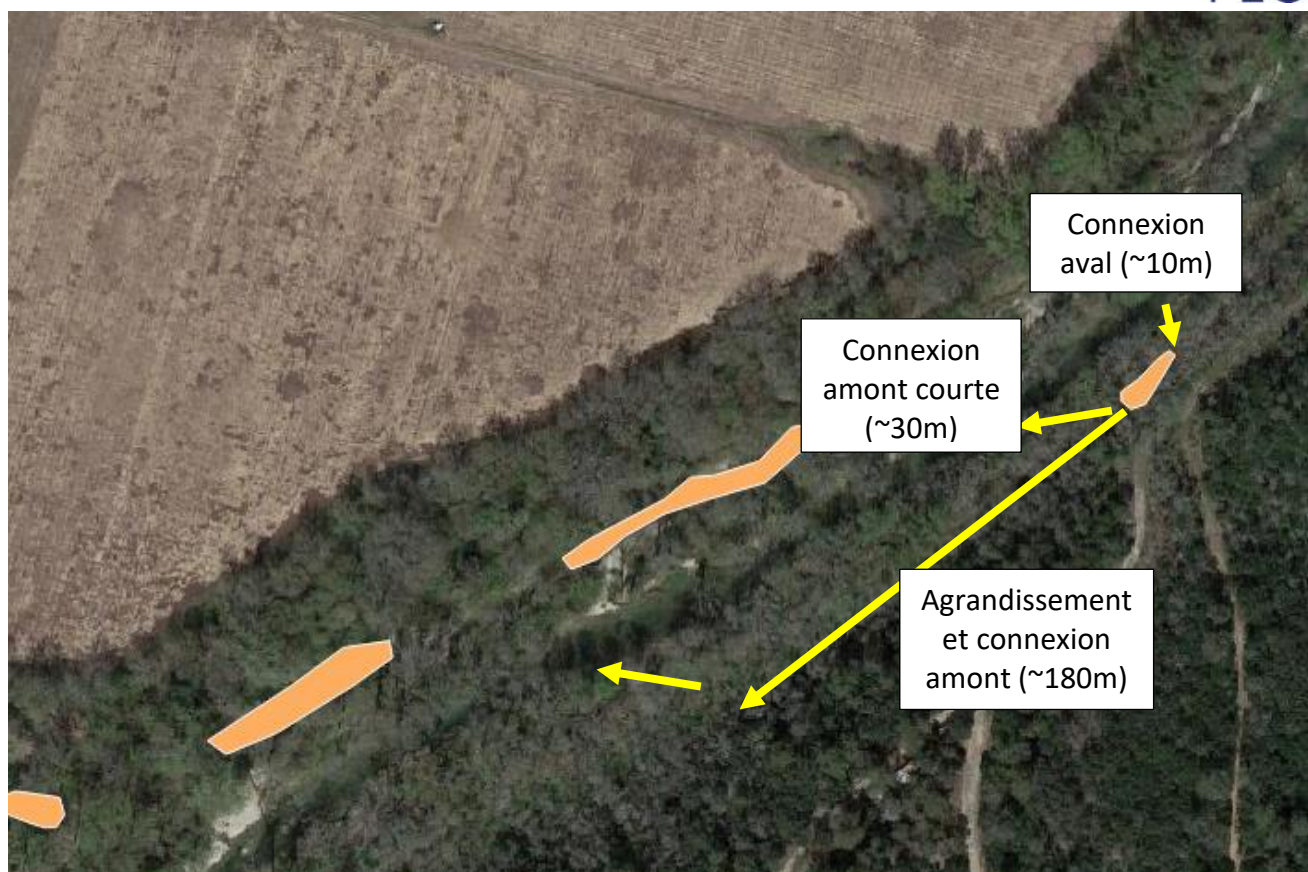
Figure 62: Propositions de reconnexion et/ou d'agrandissement du bras déconnectés sous Sardan en rive droite du Vidourle

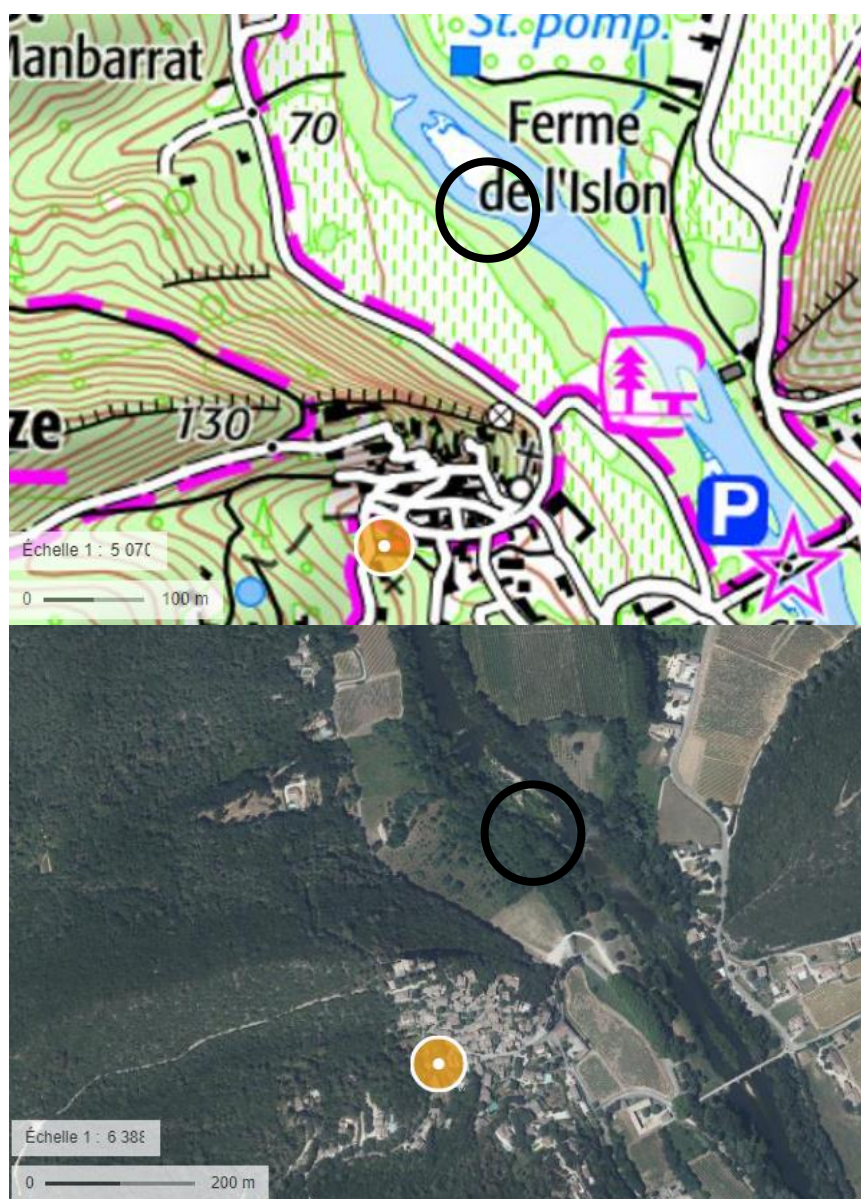
Figure 63: Bras mort à la Roque-sur-Cèze en rive droite de la Cèze dont les berges peuvent être adoucies

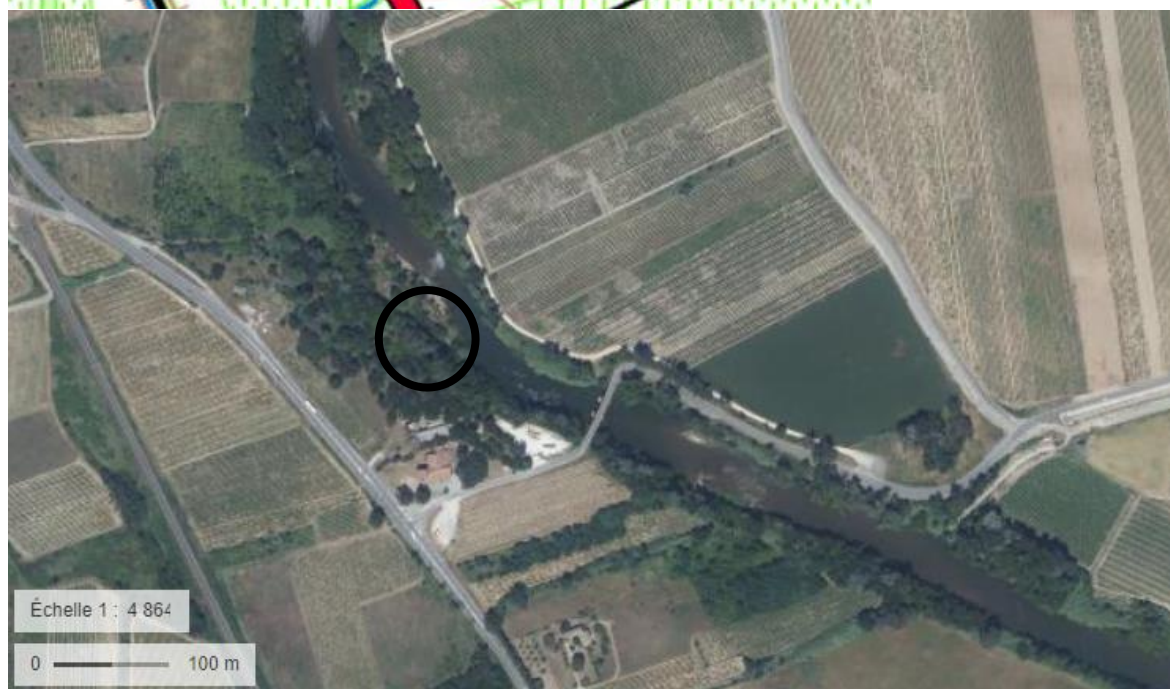
Figure 64: Bras mort au niveau de Codolet en rive droite sur la Cèze dont les berges peuvent être adoucies

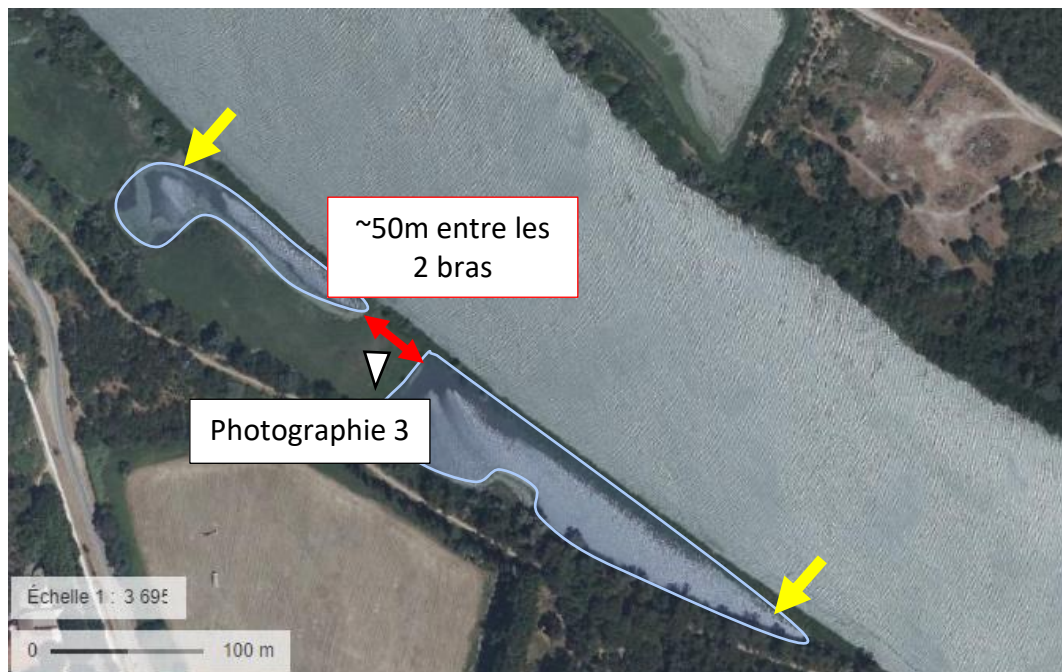
Figure 71: Les deux bras déconnectés du Rhône en rive droite et des propositions pour leur reconexion au cours d'eau en jaune et entre eux en rouge

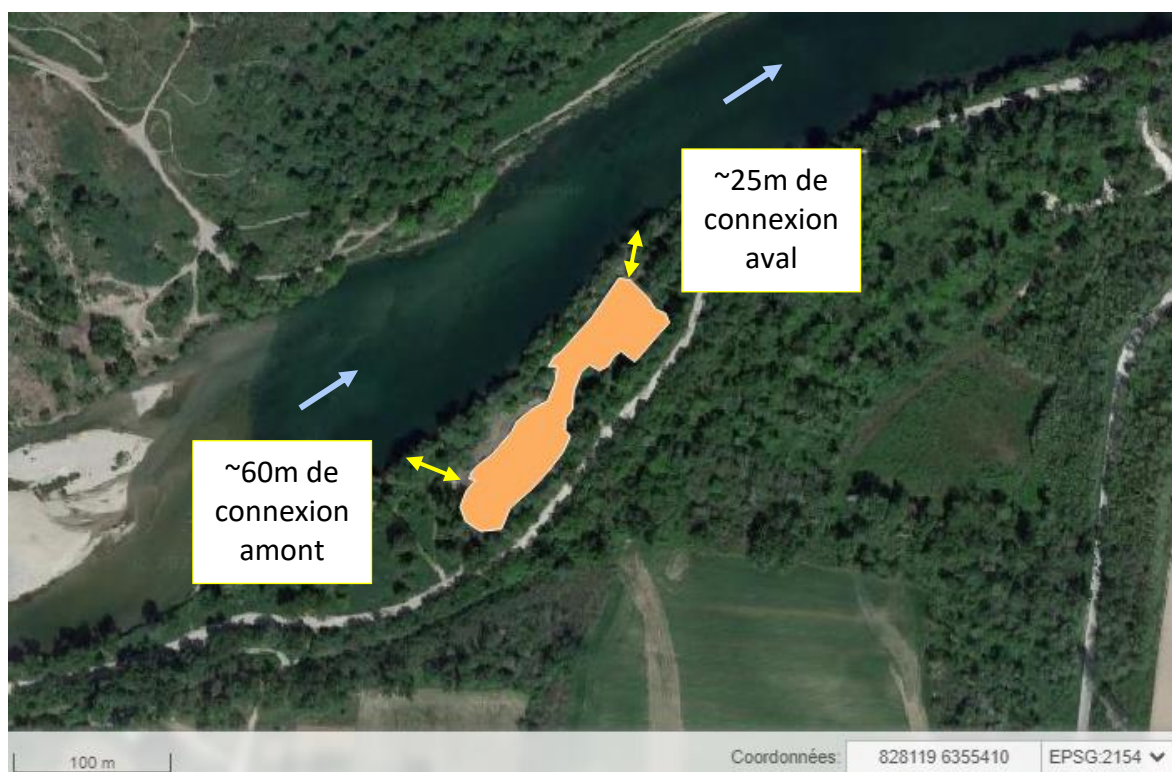
Figure 78: Propositions de connexions du bras déconnecté de l'Ardèche à Saint Just d'Ardèche

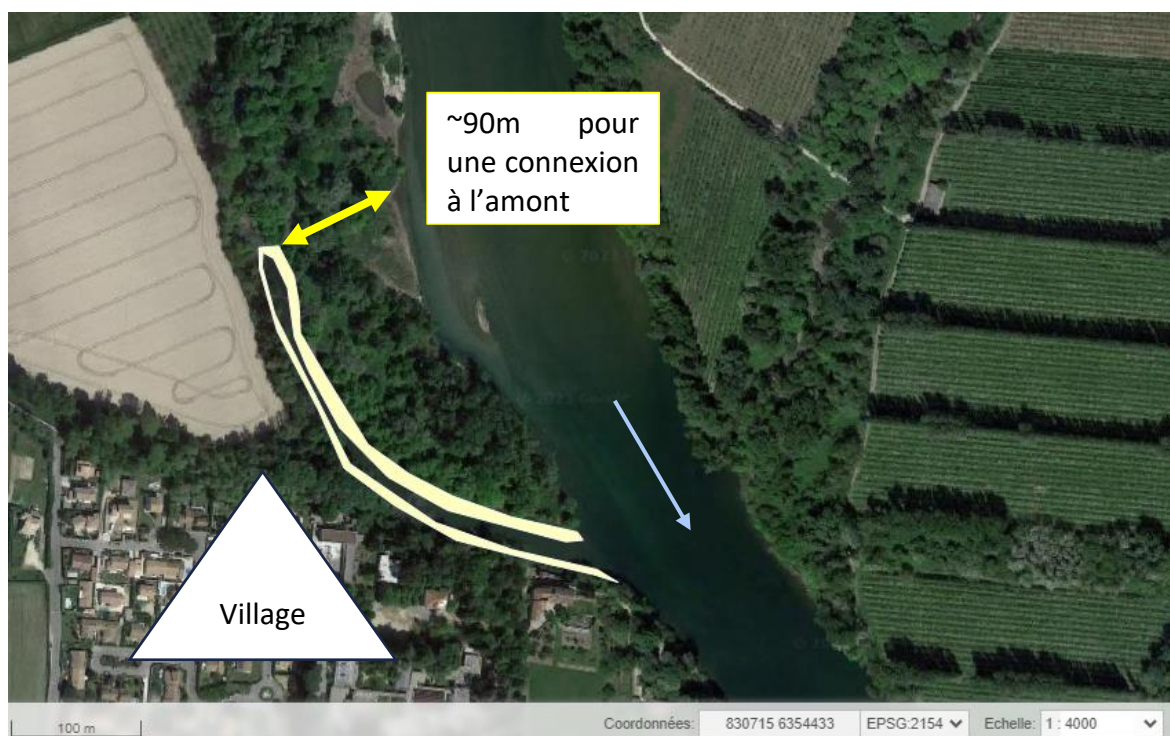
Figure 80: Proposition de connexion amont d'une frayère très envasée à Pont Saint Esprit

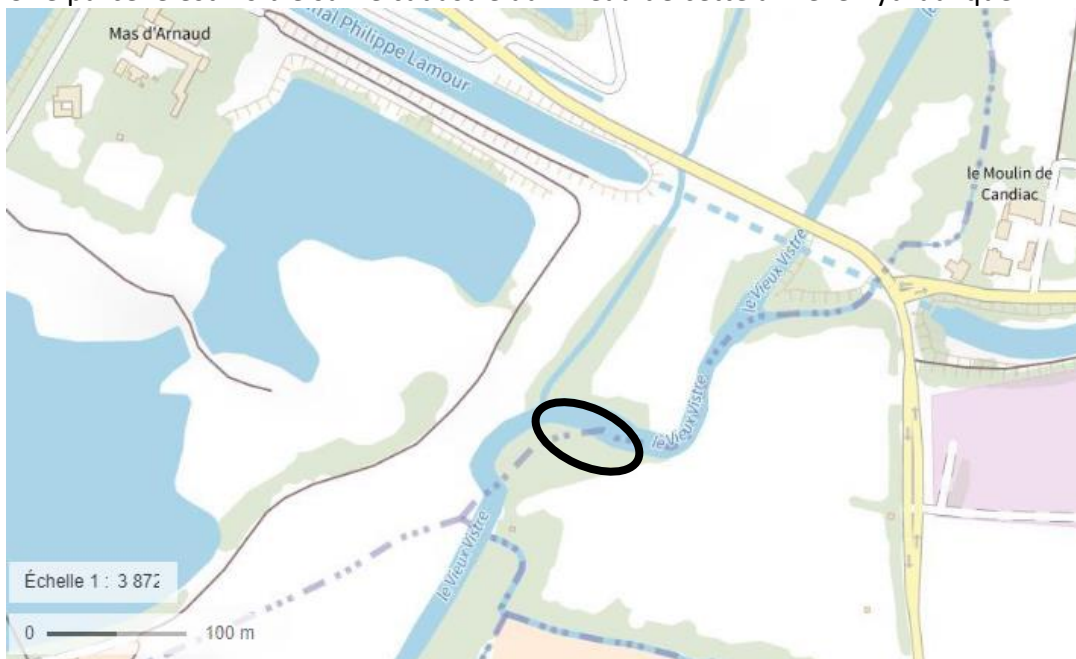
Figure 83: Bras déconnecté du Vistre avec embâcles et déchets à proximité des étangs de Vergèze
