29/08/2023

Suivis et analyses des frayères à brochet dans le Gard

Clara Privas

Fédération de la pêche du Gard 34 rue Gustave Eiffel
Zac de Grézan, 30000 Nîmes Cedex1
Tél : 04 66 02 91 61

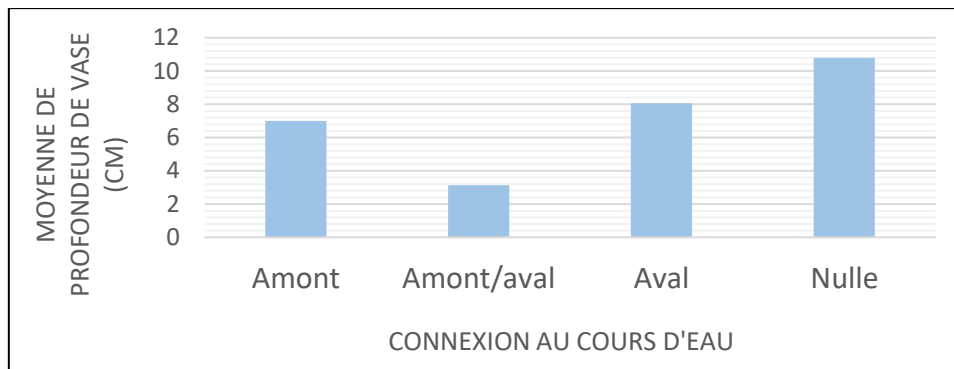
Figure 8: Un envasement moyen important des frayères à connexion unique ou nulle avec le cours d'eau dans le département du Gard

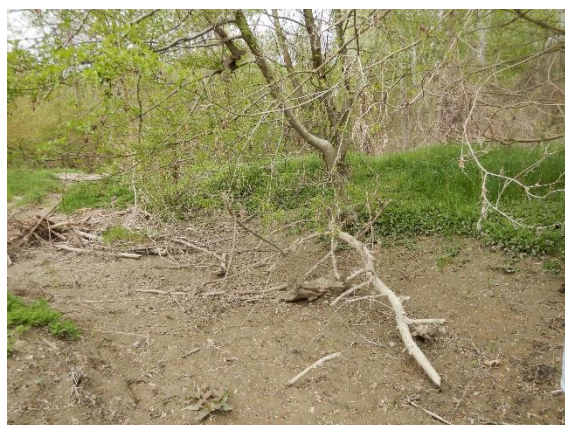
Figure 5 : Ancien bras vif comblé.

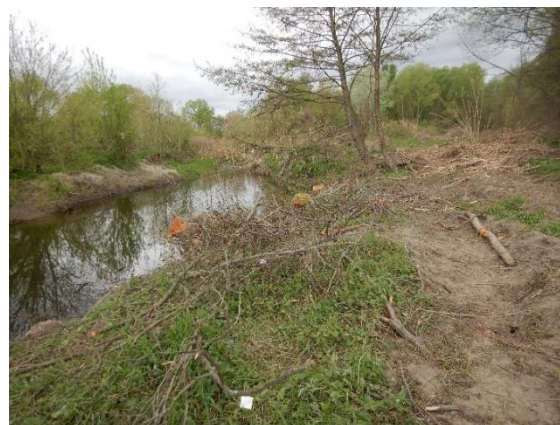
Figure 4 : L'amont de la frayère 4509 est déconnecté. Les berges sont abruptes en rive gauche.

La frayère 4509 a un fort problème d'envasement, en partie lié au fait qu'elle soit déconnectée en amont. Elle était anciennement connectée d'après les photographies aériennes 2000-2005 de Géoportail (Figure 6). De plus, les berges sont assez abruptes (Figure 4), ce qui ne permet pas un bon développement de la végétation.

Pour éviter le comblement de la frayère par l'accumulation, l'idée serait de rétablir une connexion à l'amont pour avoir un écoulement d'eau suffisant. En plus de cela, un terrassement des berges en pente douce pourrait être réalisé afin d'améliorer le développement des plantes nécessaire à la fraie du brochet. Cette reconnexion pourrait idéalement être accompagnée d'une création d'une zone de fraie plus large.

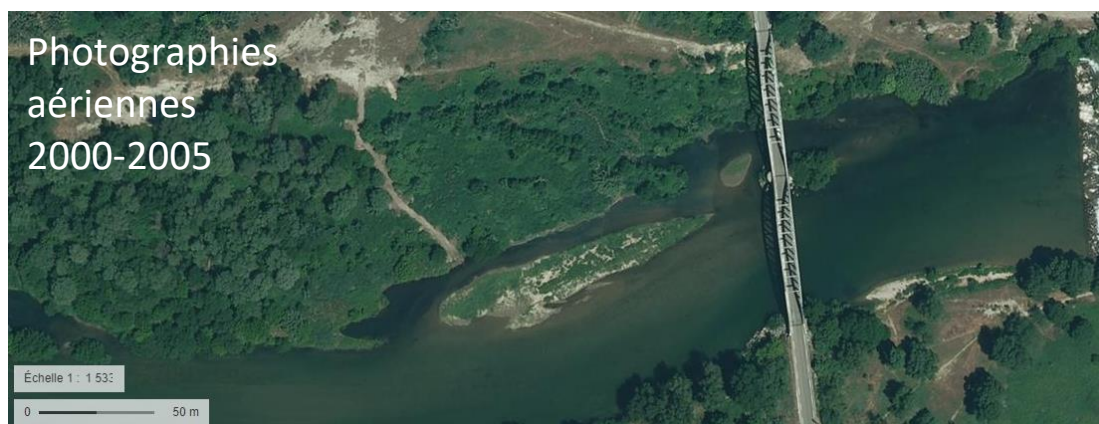
Figure 6 : Un bras vif sur la Gardon en 2000-2005 depuis en partie comblé (source : géoportail)

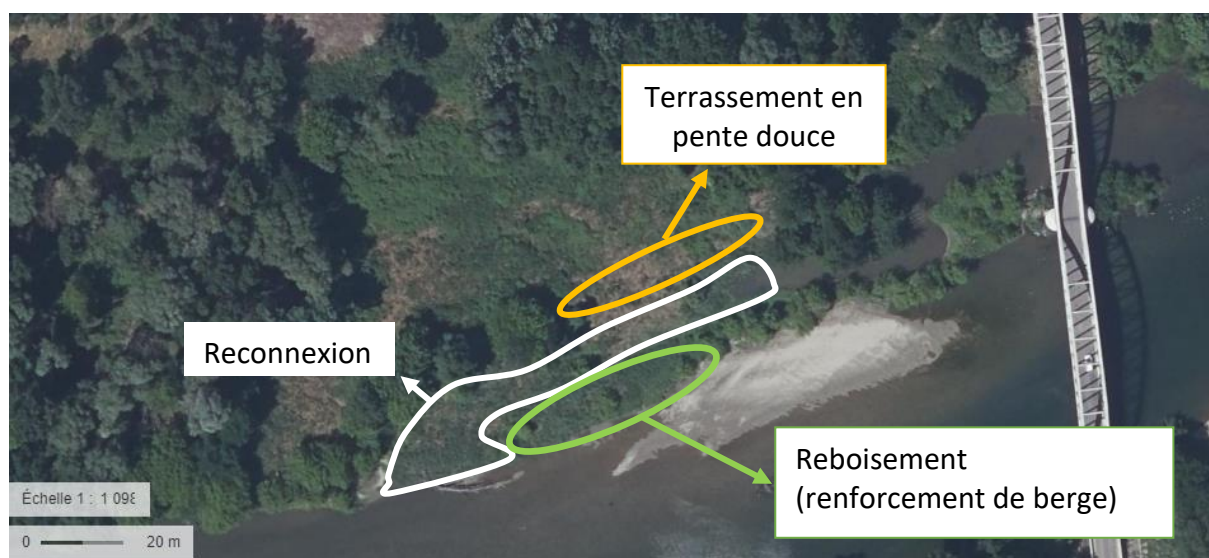
Proposition 1. Rétablir la connexion originelle :

Figure 7: Reconnexion du bras mort (frayère à brochet 4509) en amont

- Cela impliquerait **une longueur d'ouverture d'environ 95m**.
- Un **reboisement de la ripisylve en rive droite** serait également utile pour éviter d'avoir un effondrement/déplacement des berges sur le bras vif.
- Nombre de parcelle : Non indiqué sur le cadastre

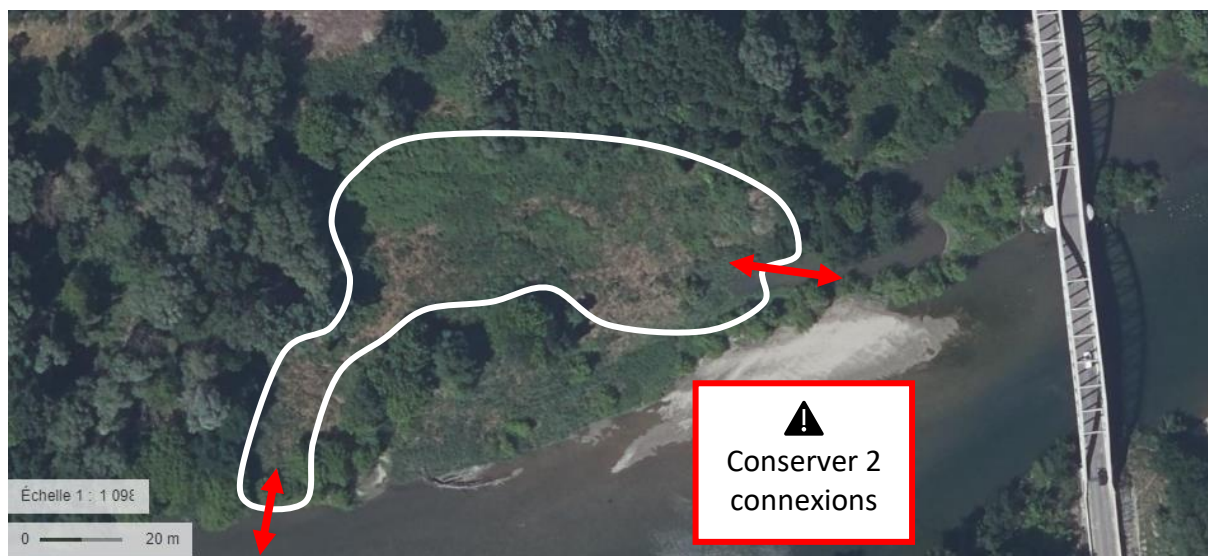
Proposition 2. Etendre la zone de manière plus large :

Figure 8: Reconnexion du bras mort (frayère à brochet 4509) et création d'une zone de fraie

- Pour une **longueur d'ouverture de 150m** environ et une **surface totale de presque 4000m²**.
- L'idée serait de créer tout une zone avec des parties plus ou moins profondes pour permettre la circulation d'eau durant les périodes de fraie et le développement des végétaux (exemple en Figure 8)
- Nombre de parcelle : Non indiqué sur le cadastre

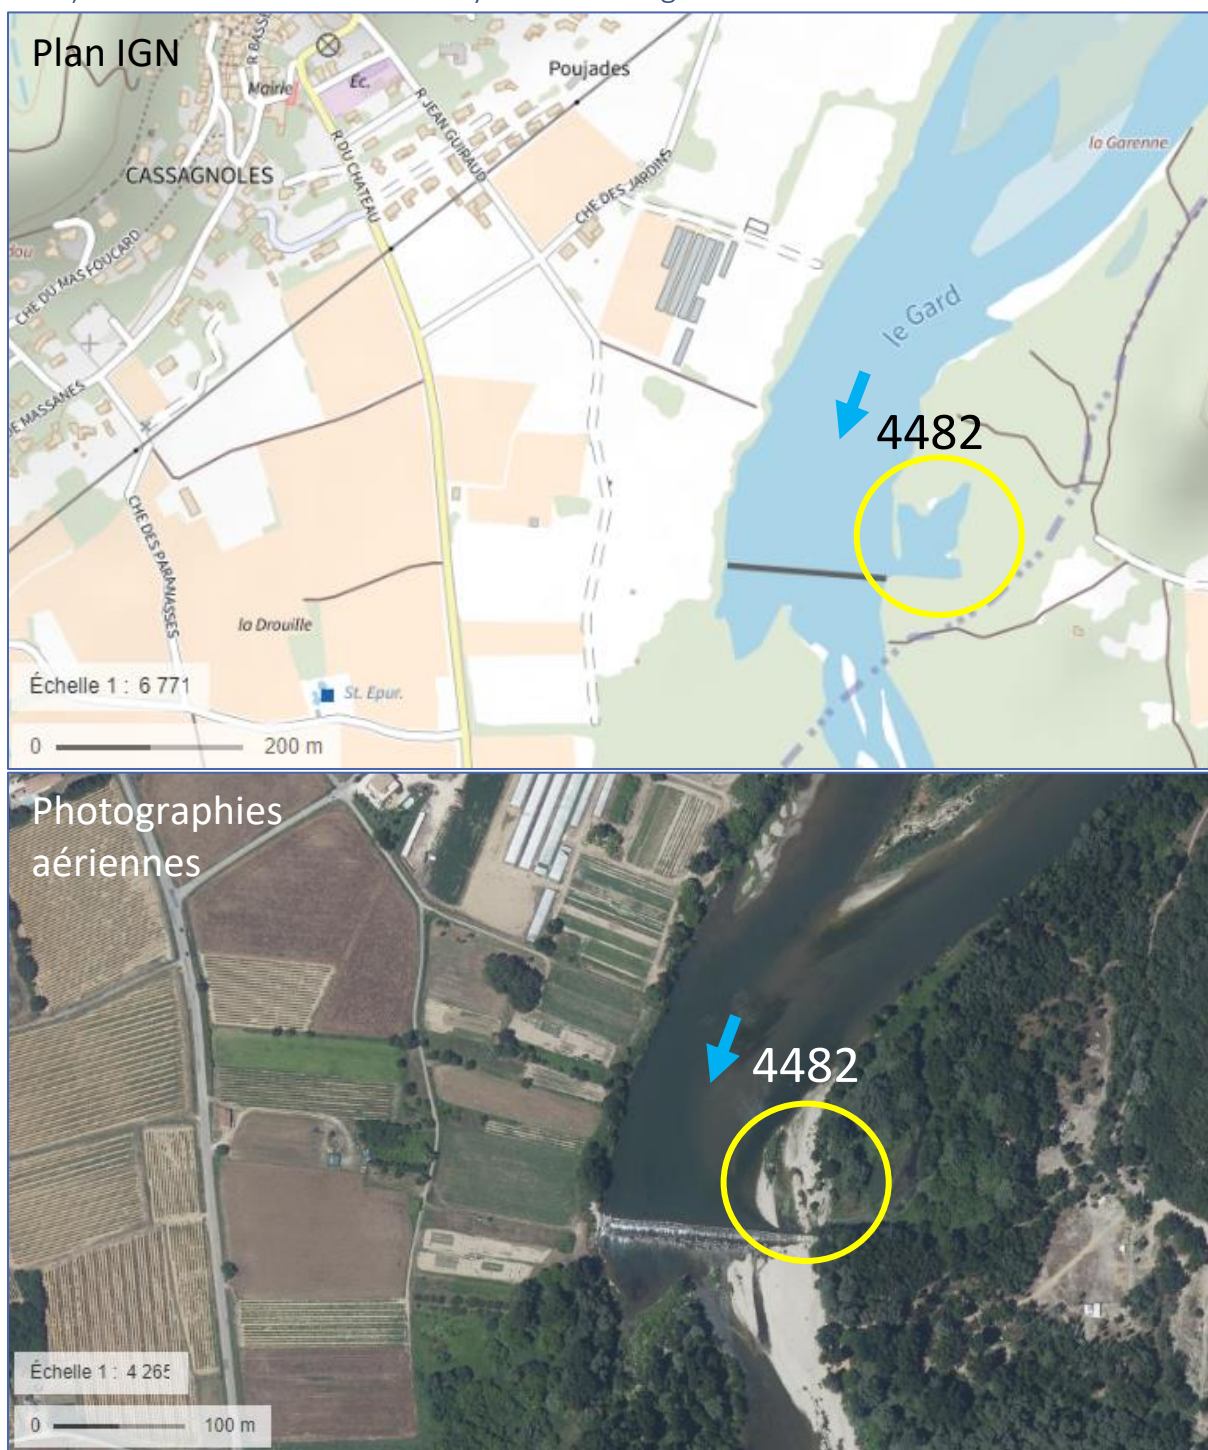
Figure 10: Situation géographique de la frayère 4482 au niveau de Cassagnoles sur le Gardon (IGN et orthophotos, source géoportail)

La frayère 4482 a un fort problème d'envasement, en partie lié au fait qu'elle soit déconnectée en amont.

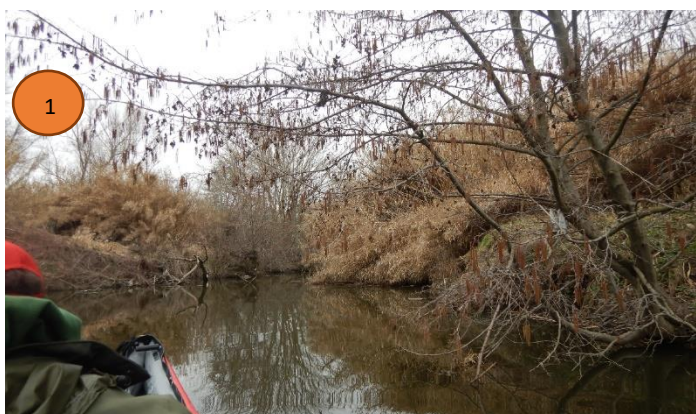
Figure 17 : Bras du Gardon connecté au plan d'eau de Ners Nord

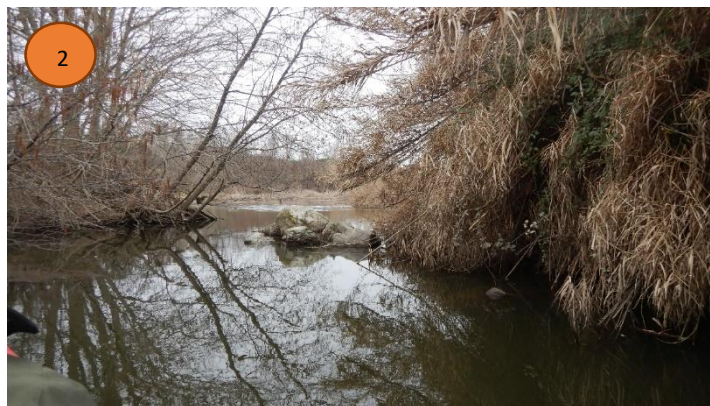
Figure 15 : Ouverture du plan d'eau de Ners Nord sur le Gardon

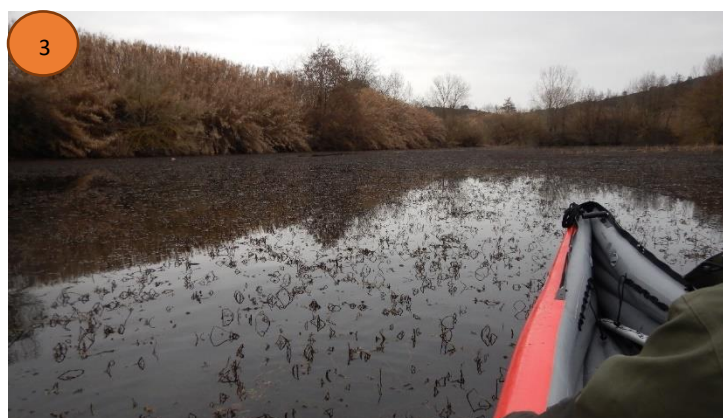
- Le plan d'eau de Ners Nord bénéficie d'une connexion avec le Gardon (*Figure 13*). Cette connexion est une connexion par l'aval via un bras qui longe le plan d'eau (photo1). Une ouverture de 2 m avec enrochement (photo 2) permet d'accéder au plan d'eau. Le plan d'eau est comblé à plus de 35 % de sa surface (photo 4). Les zones en eaux (65%) sont presque aussi complètement comblées (photo 3). En effet, il existe en moyenne une profondeur d'eau entre 20 cm et 60 cm. Le comblement est dû à la présence d'une espèce exotique envahissante végétale, la jussie.

Figure 18 : Problème de comblement de la Jussie sur le plan d'eau de Ners Nord

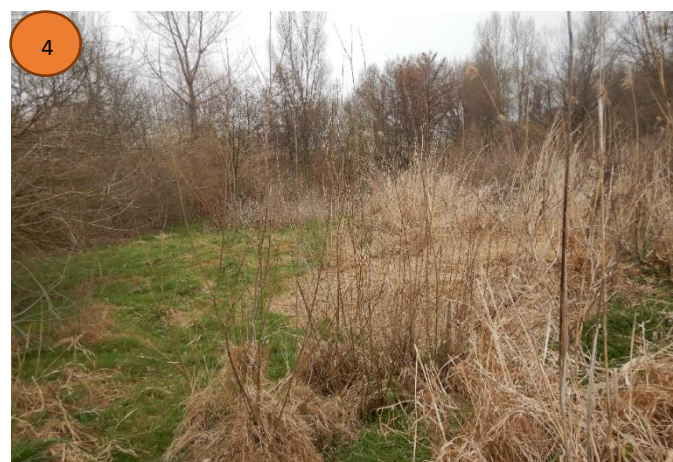
Figure 14 : Partie anciennement en eau qui s'est comblée sur le plan d'eau de Ners Nord

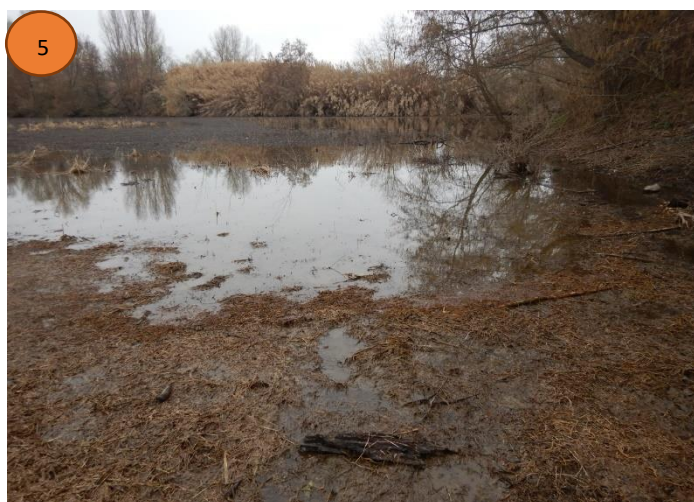
Figure 16 : Partie mixte du comblement : en eau et hors eau, plan d'eau de Ners Nord

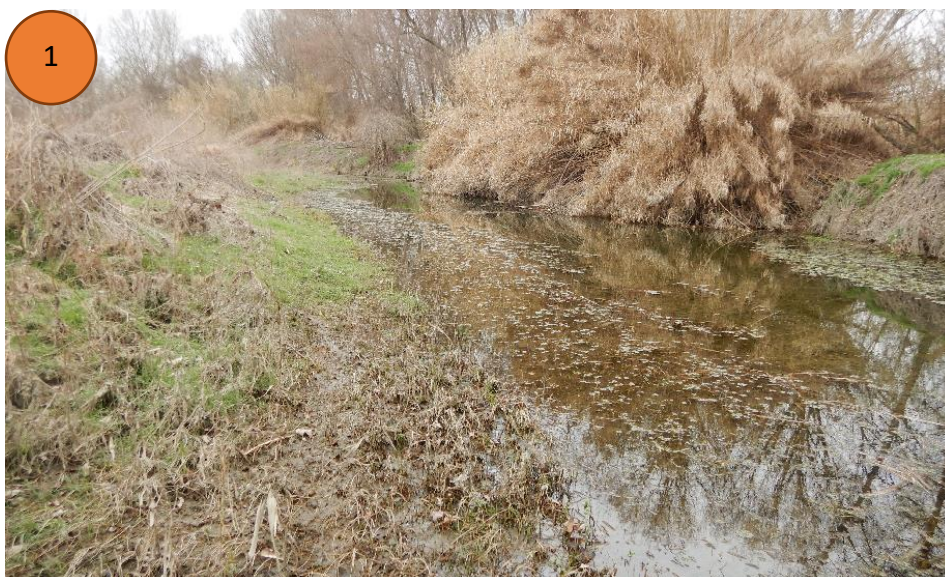
- Le plan d'eau de Ners situé au sud ne possède pas de connexion avec le plan d'eau de Ners nord (*Figure 19*). Il n'existe pas non plus de connexion avec le Gardon. Malgré d'anciens bras du Gardon (exemple en photo 1), ces derniers n'ont pas de connexion avec le plan d'eau. Le plan d'eau n'est pas comblé par la Jussie, sa superficie est de 0.017 km². Il possède des zones d'habitats attractifs pour la faune piscicole (végétation surplombante, embâcles) (Photos 2 et 3).

Figure 20 : Exemple d'un Bras du Gardon déconnecté du plan d'eau de Ners Sud

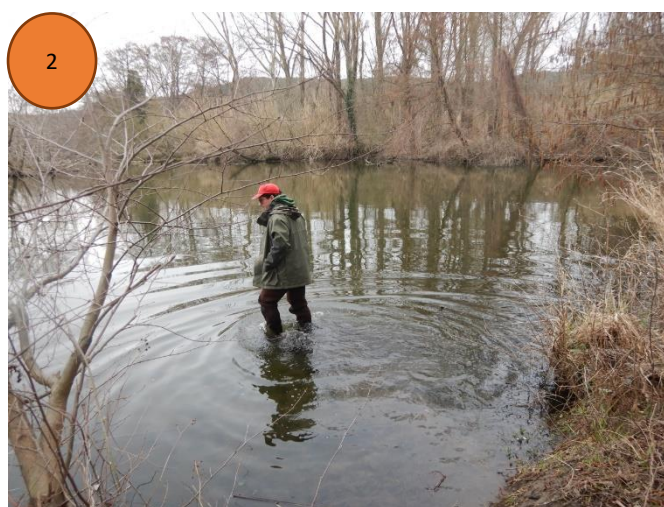
Figure 21 : Photographie générale du plan d'eau de Ners Sud

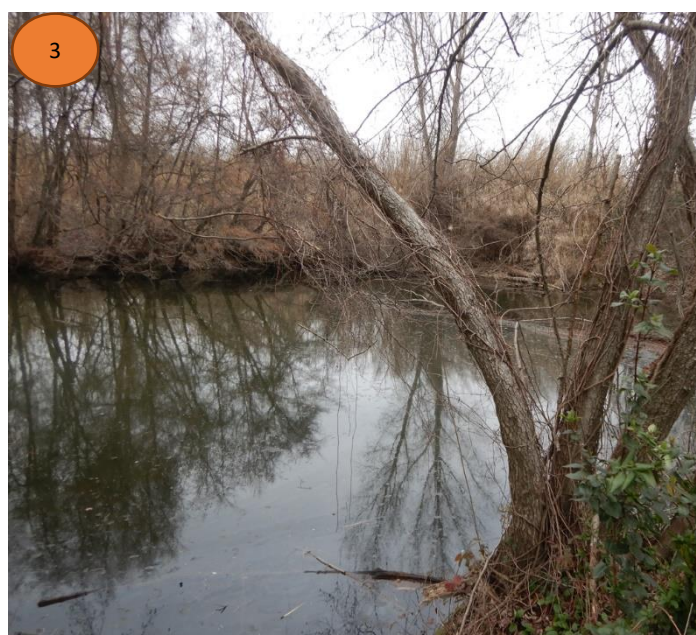
Figure 22 : Deuxième point de vue général du plan d'eau de Ners Sud

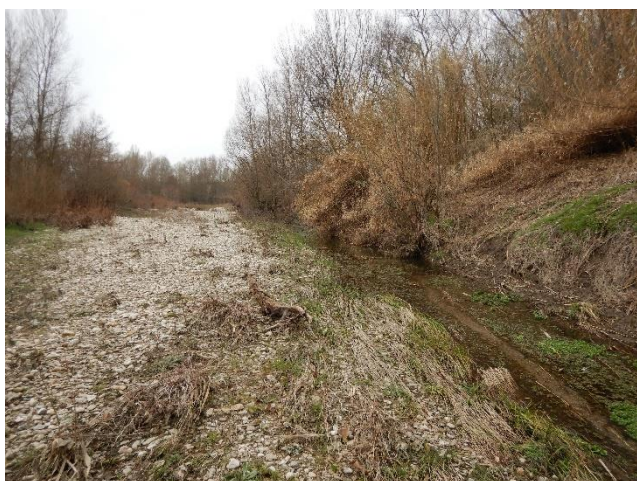
Figure 27: Fin du bras mort (frayère 5303) déconnecté du gardon à l'amont

Le bras mort souffre d'un fort développement de la Jussie qui s'accumule et pourrait, à terme, combler la frayère. Pour limiter cela, il conviendrait de reconnecter le bras mort qui s'est déconnecté du Gardon en amont à cause d'une plage de galet qui s'est déplacé à l'entrée de la frayère (Figure 28).

- Objectif : restaurer une frayère d'une longueur de 400m (bleu)
- Longueur à reconnecter : environ **120m** (en rouge)
- Il y a un grand nombre de parcelles sur le cadastre au niveau de la zone à reconnecter (16), ce qui pourrait poser problème pour les travaux de restauration.

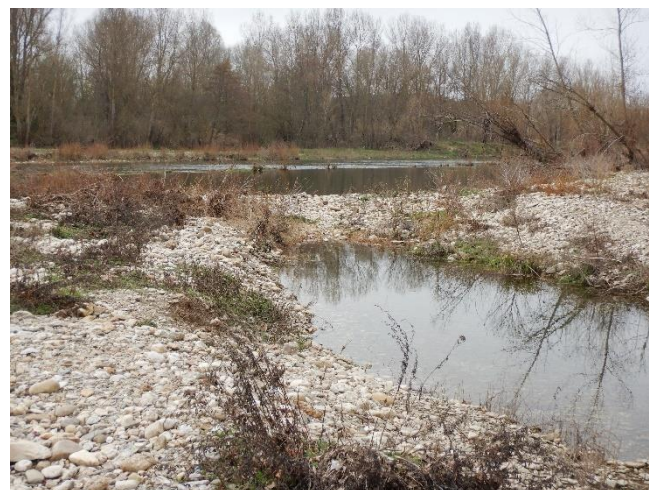
Figure 25: Ancienne connexion de la frayère 5303 au Gardon

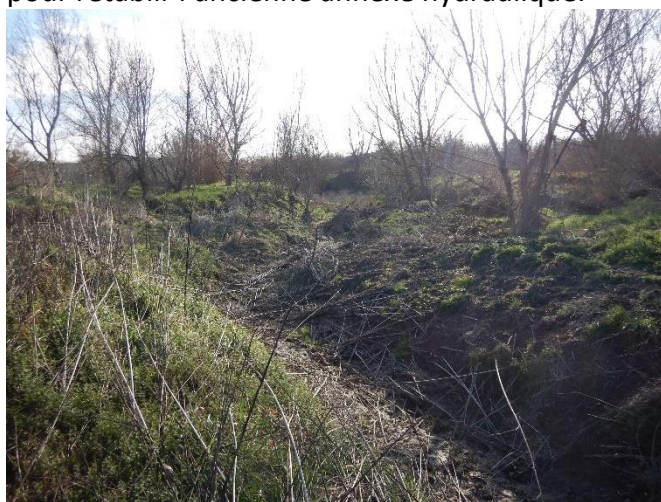
Une connexion semble se faire lorsque le Gardon est en crue (Figure 31), mais le passage n'est pas assez profond pour garder la connexion assez longtemps et permettre le bon fonctionnement de la frayère à brochet. Creuser d'avantage ce passage semble prioritaire pour rétablir l'ancienne annexe hydraulique.

Figure 31: Connexion entre le Gardon et la frayère 5358 en eau durant les crues (à sec en Mars)

- Cette reconnexion à l'amont de la frayère mesurerait **environ 100m de long**.
- Il n'y a pas de parcelle cadastrale identifiée sur cet emplacement.

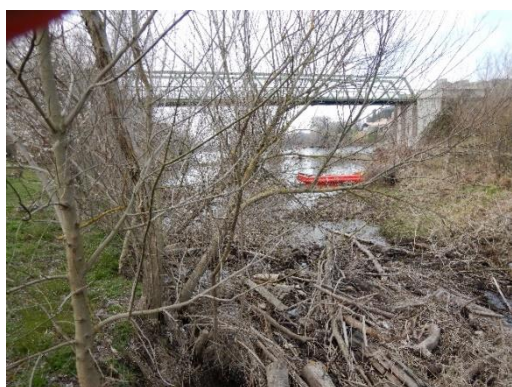
Figure 34 : Embâcle bloquant l'entrée amont de la frayère 5340

- Environ 20 à 30m d'arbres et de branches mortes sont à désembracler à l'entrée (Figure 34).
- 70m maximum sont à rouvrir au niveau de la sortie du bras (Figure 35).
- 7 parcelles cadastrales sont présentes sur la zone.

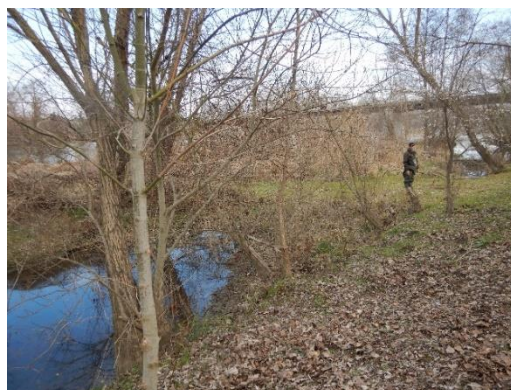
Figure 35 : Sortie aval de la frayère 5340 déconnectée

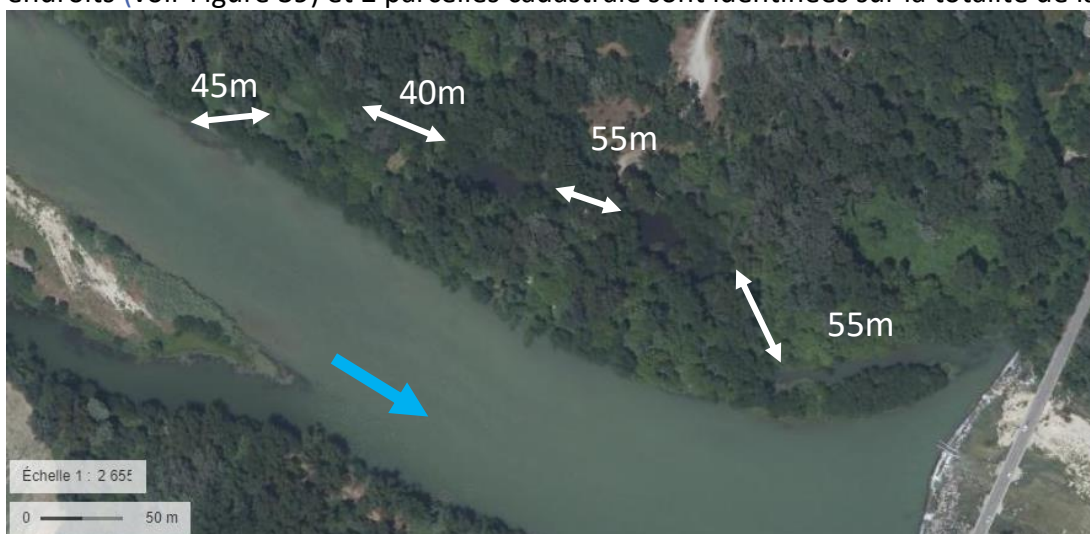
Figure 39: Propositions de création d'un grand bras vif au niveau de Saint-Chaptes

Propositions : La connexion entre les trois bras morts, le gardon à l'amont et la frayère 5377 identifiée à l'aval permettrait de créer un bras vif de 530 m accessible au brochet et limiterait l'accumulation de Jussie et de vase sur la frayère. 195m de linéaire serait à reconnecter sur 4 endroits (voir Figure 39) et 2 parcelles cadastrale sont identifiées sur la totalité de la zone.

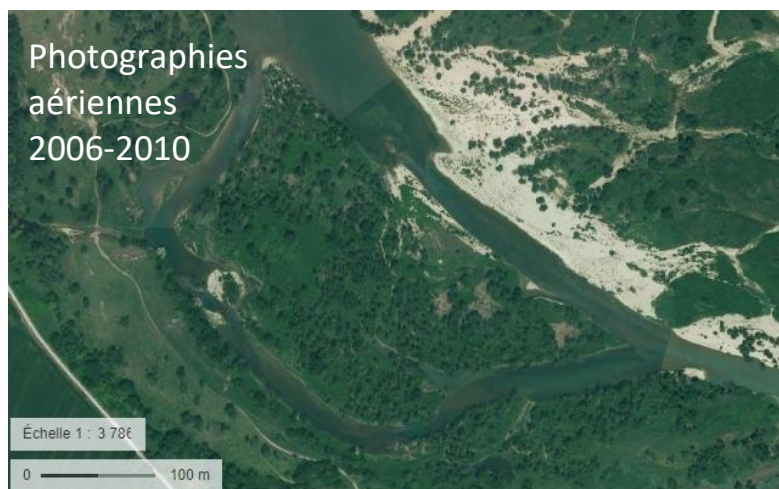
D'après les orthophotographies de 2000 à 2005 et de 2006 à 2010, ce bras à sec en 2023 était l'ancien lit du Gardon en 2000-2005 et était encore en eau en 2006-2010 (Figure 41).

Figure 41 : Un bras vif sur la Gardon en 2006-2010 au niveau de Dions depuis à sec (source : géoportail)

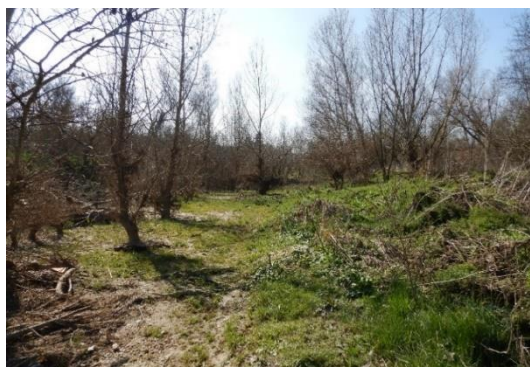
Figure 42: Photographie de l'ancien bras vif de Dions à sec

- La restauration d'un tel bras demanderait des efforts considérables : **une longueur de 620m** est aujourd'hui à reconnecter. Mais c'est en particulier la **zone d'entrée** à l'amont du bras qui est à rétablir avec le Gardon (**environ 40m**) (cf Figure 43).
- Au moins 4 parcelles sont identifiées sur le cadastre au niveau de l'entrée en amont du bras.

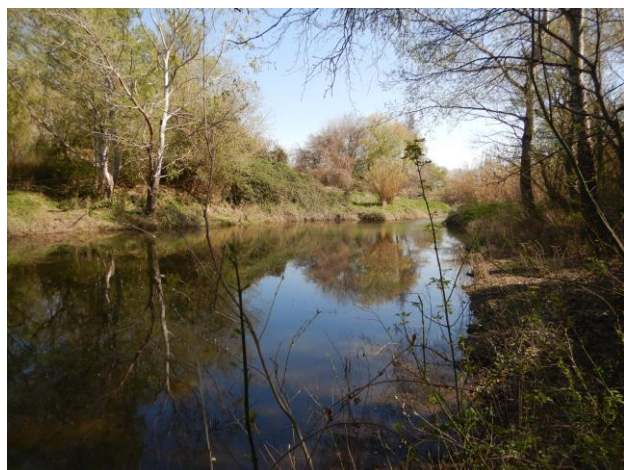
Bras mort/noue - Comps - RD *

30 % de recouvrement végétal dont :

Espèces invasives : 100% Jussie.

Comblement lié aux végétaux Moyen et 20 cm de vase.

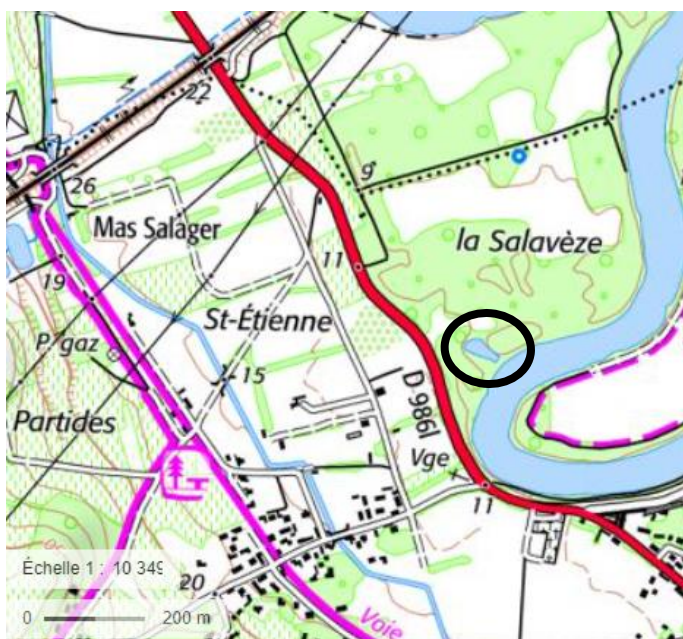
Figure 47: Créer de nouvelles connexions au gardon pour accélérer la dynamique des eaux de la frayère de Comps

La frayère a un problème de comblement et de vase et l'unique connexion au Gardon existante ne permet pas un courant assez élevé pour limiter ce phénomène. Pour y pallier, il faudrait désenvaser la frayère et aplanir les berges qui sont trop abruptes pour qu'une végétation adéquate se développe. Pour enrayer le comblement de manière durable en renforçant le courant dans la frayère, il est aussi possible recréer une ou deux nouvelles connexions au gardon, si possible en amont et en aval de la frayère (voir figure 47). Il n'y a pas de parcelles cadastrales visibles sur cette zone.

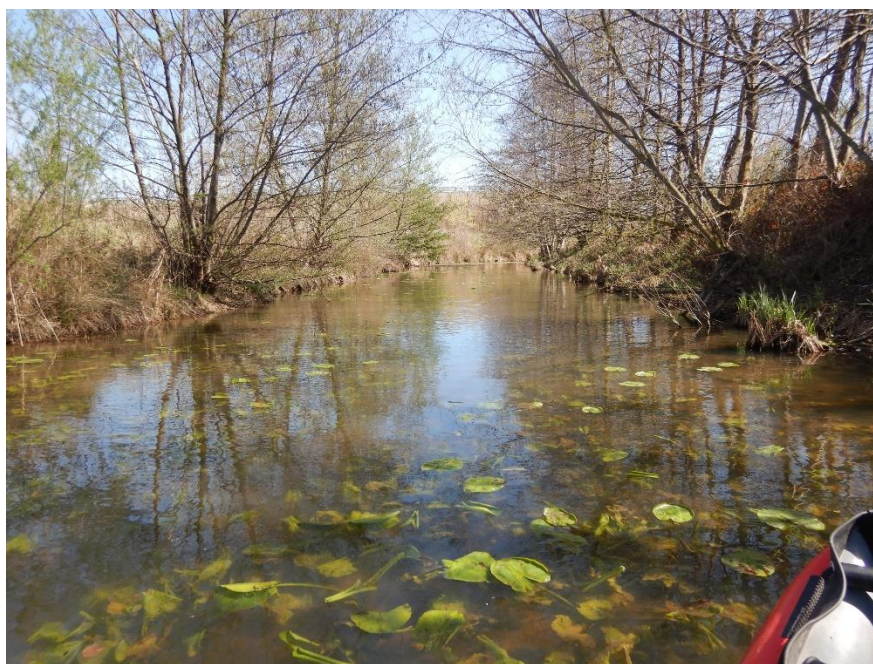
Figure 49: Un bras mort réhabilité par l'EPTB Vidourle en 2019 à Villevielle en rive gauche, prise de vue 2023 FD30

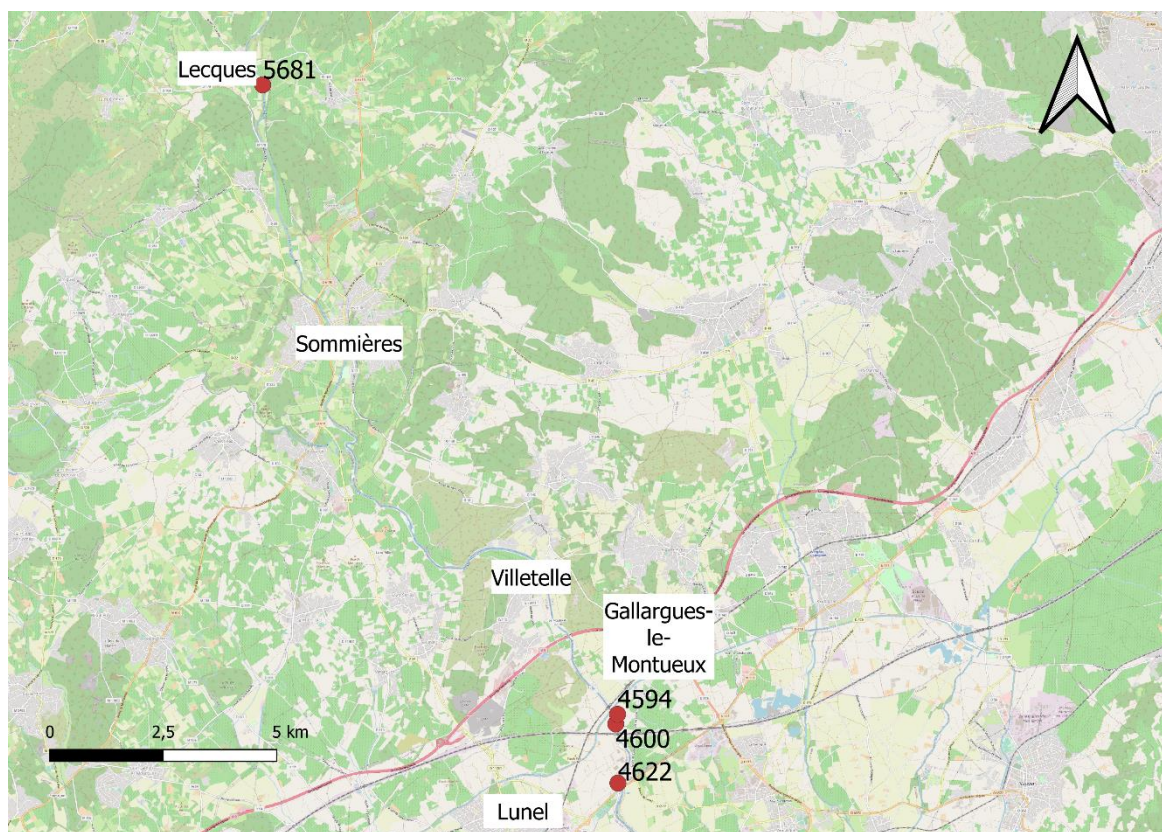
Cependant, certaines annexes hydrauliques sur lesquels a travaillé l'EPTB Vidourle souffrent de problèmes de comblement par la Jussie et/ou d'envasement. Pour la reproduction du brochet et la survie des juvéniles et pour la pérennité des annexes, il serait nécessaire d'effectuer des travaux de restauration et/ou d'entretien sur ces annexes.

Figure 50: 4 annexes hydrauliques anciennement restaurées par l'EPTB Vidourle sur lesquelles des améliorations sont possibles

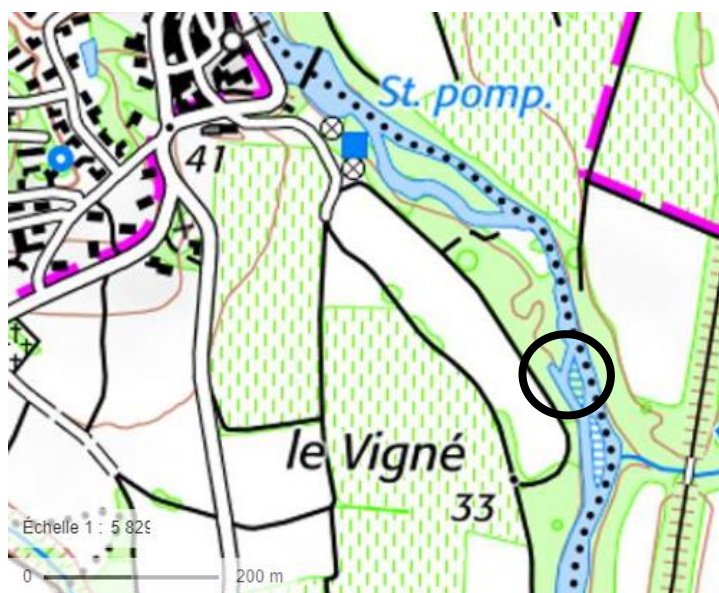
Deux Bras morts en rive droite sur la commune de Lecques, en aval de la baignade de Lecques ont été renaturés et curés en 2019 car ils étaient envasés. A priori, en 2023, il y a de nouveau un problème d'envasement et d'algues sur ces bras morts (frayère numéro 5681, état médiocre).

Figure 52: Bras mort de Lecques ayant un problème d'envasement et propositions de restauration, orthophotos et IGN Geoportail

Une ouverture du bras mort à l'amont pourrait aider à limiter l'envasement, et surtout un aplanissement des berges en pente douce pourrait laisser la végétation aquatique (hors algues) se développer (Figure 52). Les berges sont en pente forte en rive droite (Figure 53). C'est donc plutôt sur la rive droite que devrait se faire d'éventuels travaux de terrassement en pente douce.

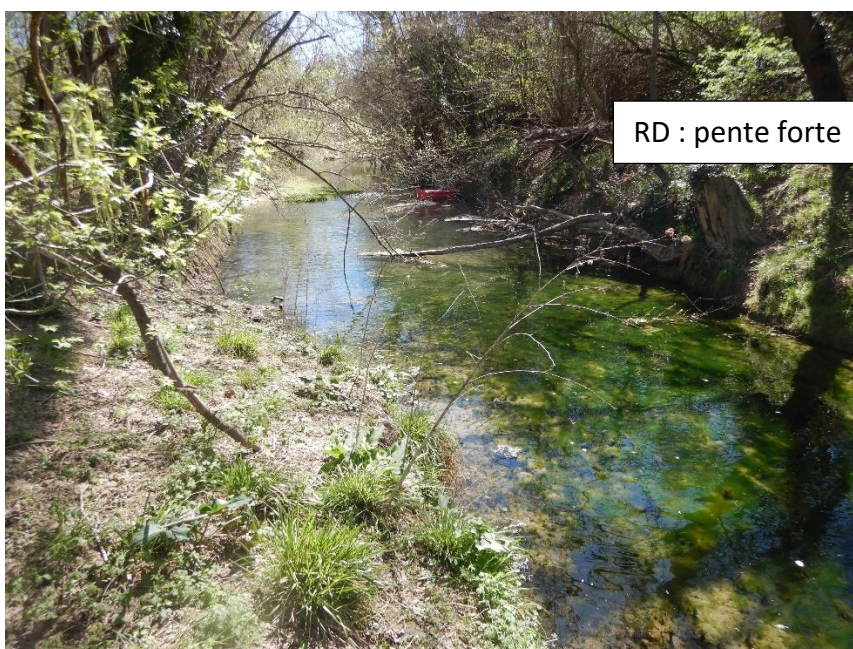
Figure 53: photographie du bras mort de Lecques montrant une différence de pente de berge en rive droite et gauche

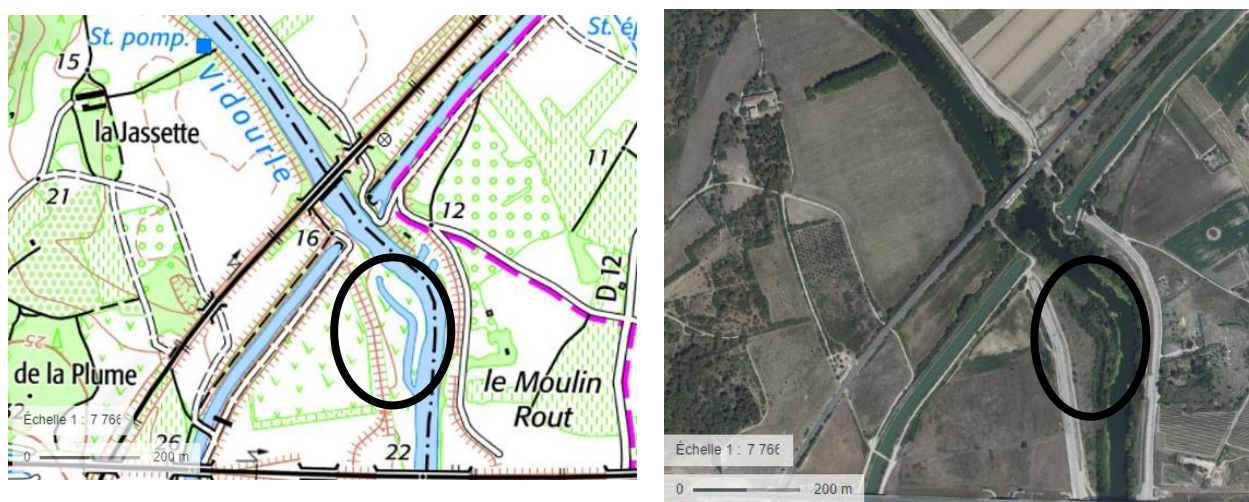
A Lunel un bras mort en rive droite avait été aménagé par l'EPTB Vidourle (site de la Jassette) (frayère numéro 4600). C'est une frayère à brochet considérée en bon état, mais il y a une prolifération de Jussie qu'il faudrait surveiller : des actions de désherbages pourraient être envisagées ou bien recréer une connexion à l'amont. Cette connexion semblait être existante à l'origine d'après les orthophotographies de 2006 à 2010 (Figure 55).

Figure 54: Bras mort de Lunel en rive droite, classé en bon état pour les frayères à brochet mais souffrant d'une prolifération de Jussie

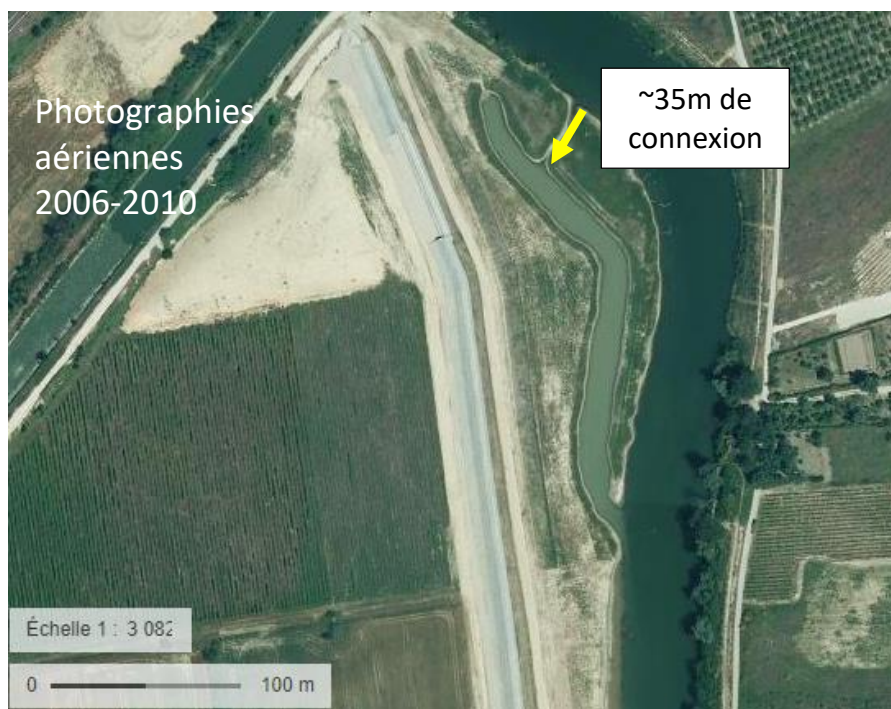
Figure 55: Bras mort de Lunel rive droite avec une connexion en amont à sa construction, source : Geoportail

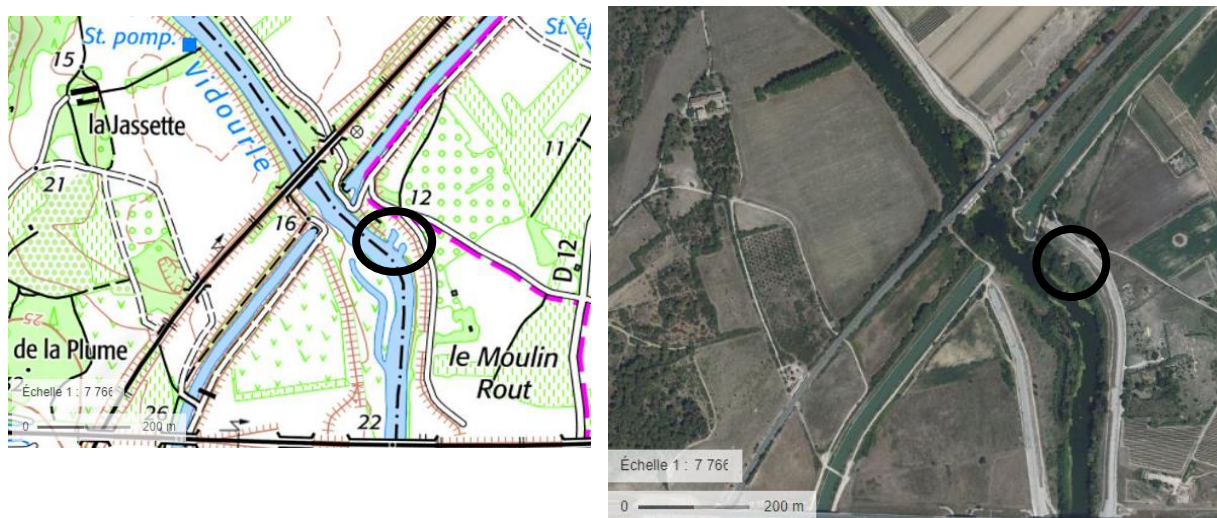
Au niveau de Gallargues en rive gauche 2 petits bras morts (frayères numéros 4594 et 4596) souffrent par un comblement fort de jussie, d'envasement et sont en mauvais état. La dynamique d'écoulement des eaux n'est pas assez rapide dans ces deux bras morts, ce qui rend leur fonctionnement proche de milieux fermés. Etablir une nouvelle connexion entre eux, et éventuellement recréer une connexion plus en amont du Vidourle pourrait aider à diminuer cet envasement (Figure 57). 3 parcelles sont visibles sur le cadastre.

Figure 56: Deux petits bras morts très envasés en rive gauche du Vidourle au niveau de Gallargues-le-Montueux, IGN et orthophotos Geoportail

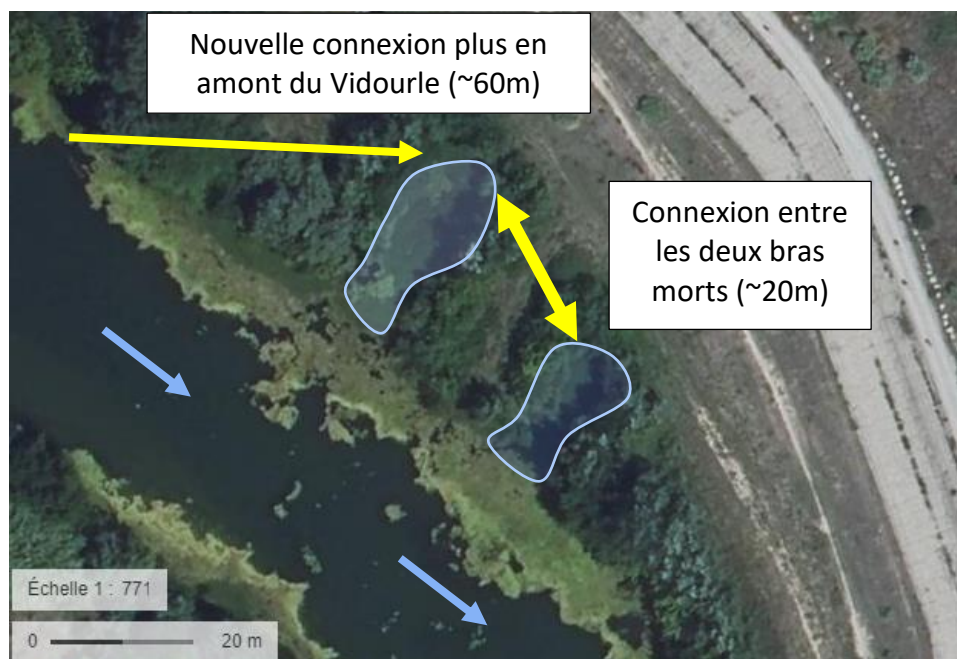
Figure 57: Propositions de restauration pour rétablir une dynamique de courant entre les deux bras morts en rive gauche du Vidourle au niveaux de Gallargues-le-Montueux

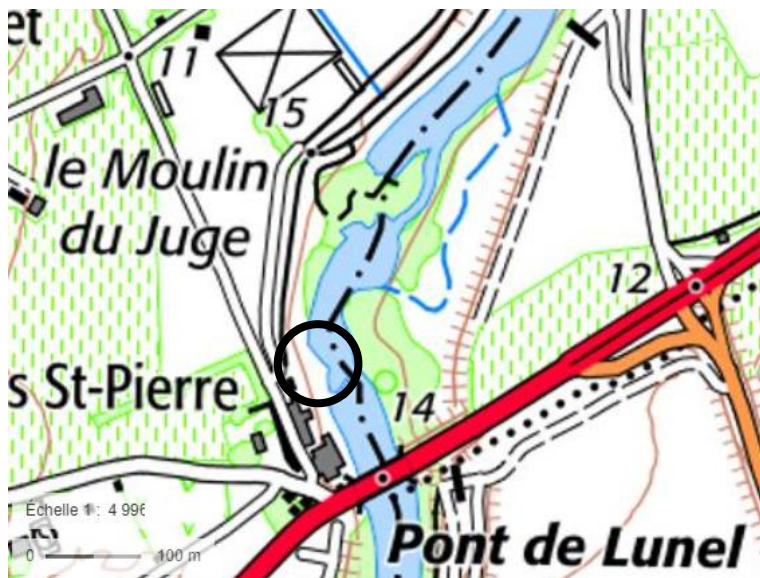
Figure 58: Un bras mort en rive droite du Vidourle avant le pont de Lunel, source Geoportail

En rive droite avant le pont de Lunel, un bras mort (frayère 4622) ne présente pas un bon état avec un problème d'algue et de jussie (localisation sur carte IGN en Figure 58).

Pour limiter l'envasement et la prolifération de jussie il faudrait établir une nouvelle connexion à l'amont.

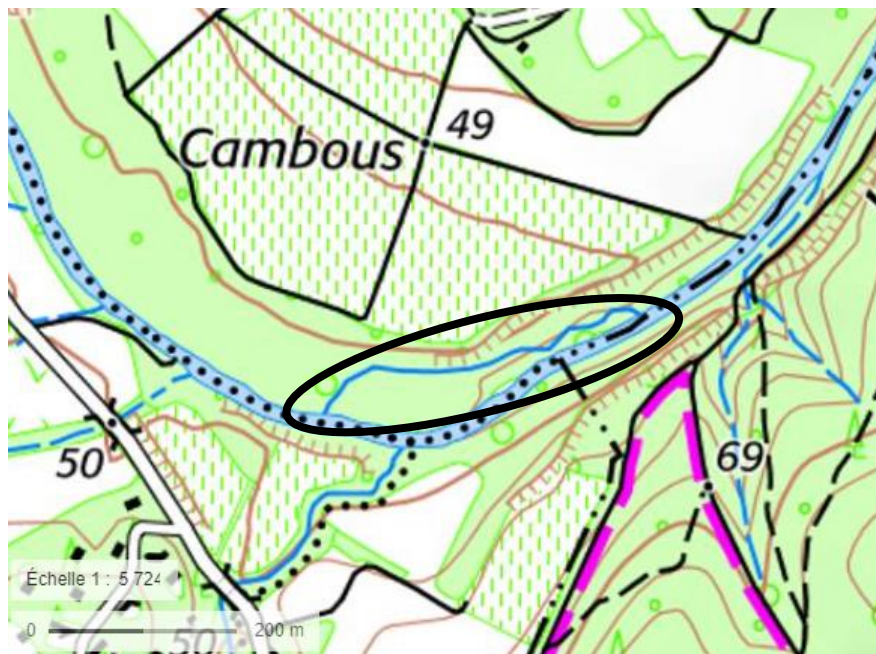
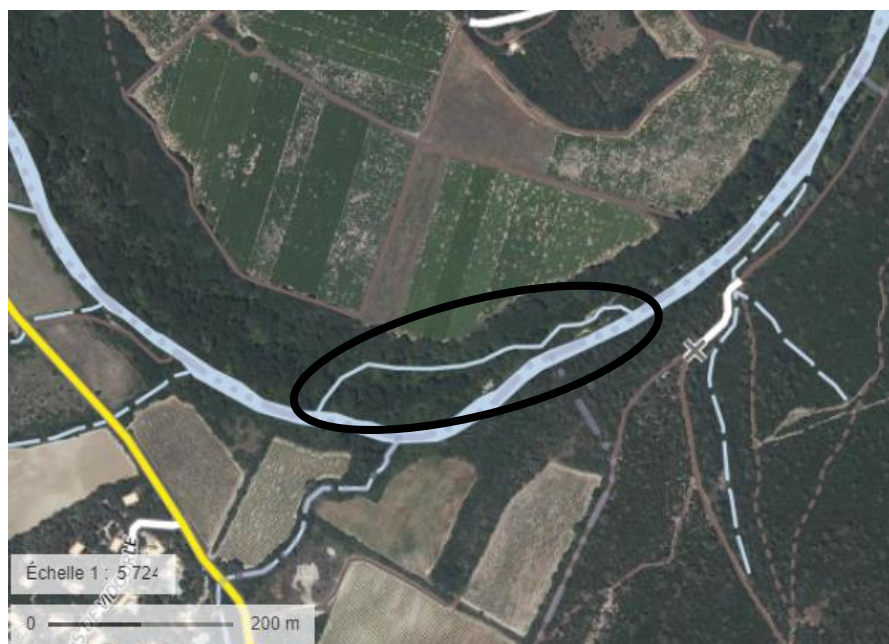
Figure 60: Bras vif en dessous de Sardan en rive gauche visible sur les cartes IGN, source : Geoportail

En dessous de Sardan en rive gauche il y a un bras secondaire presque à sec. Lorsqu'il a été inventorié en 2023 il se composait d'une série de petits bras déconnecté. C'est un bras qui est en eau en période de crue, ou peut-être un ancien bras vif qui a été partiellement comblé par les sédiments (Figure 60).

Pour réhabiliter le bras vif il faut décaisser par endroit pour permettre la connexion du cours d'eau et du bras. Le bras vif fait une longueur totale de 390m, et une parcelle est visible sur le cadastre.

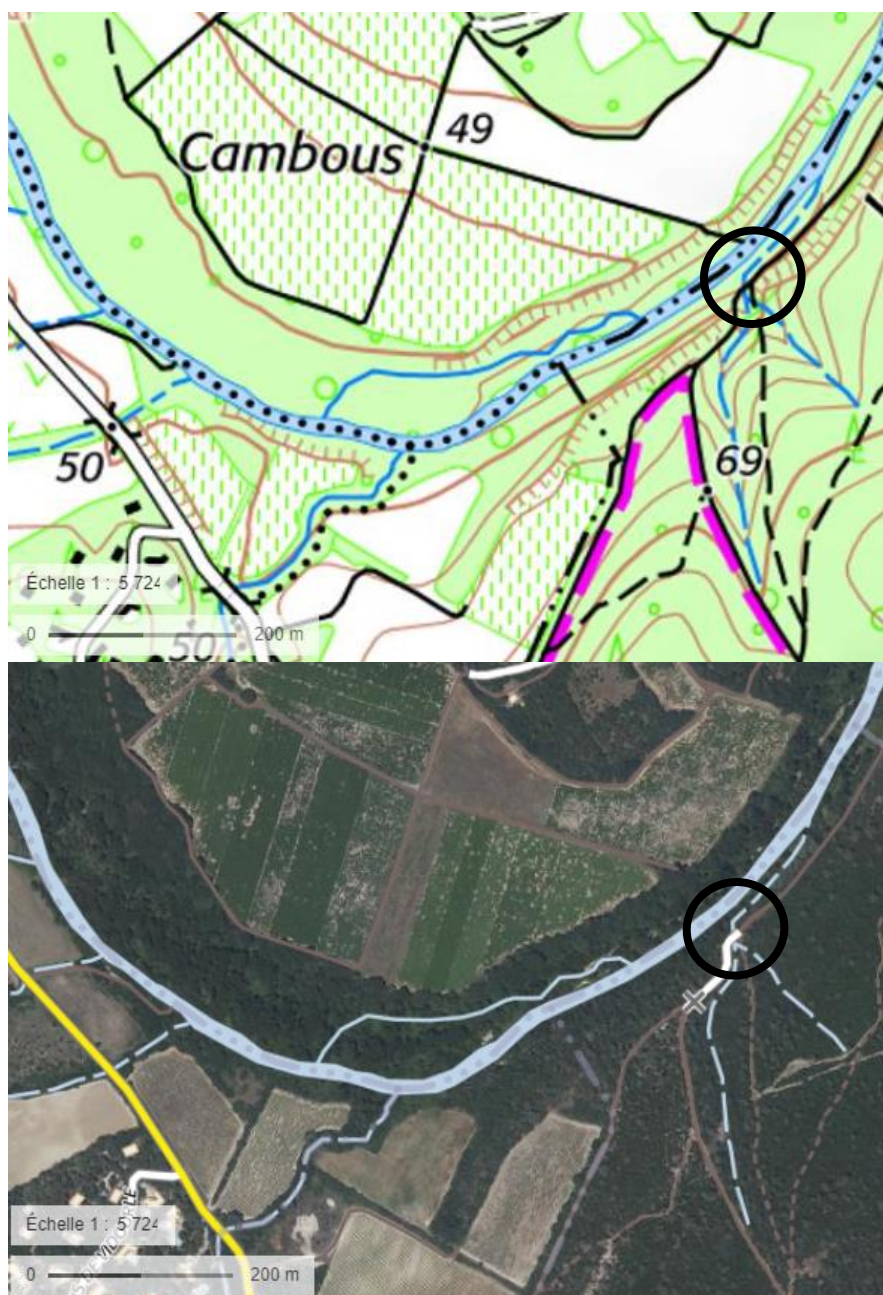
Figure 61: Bras mort en dessous de Sardan en rive droite du Vidourle, source : Geoportail

En dessous de Sardan en rive droite il y a un petit bras déconnecté d'une centaine de mètres. Il est peut-être formé à partir d'une source visible sur les cartes IGN (Figure 61). En cas de restauration de la frayère située sur la rive opposée (frayère ID 8), il serait peut-être intéressant de reconnecter aussi ce bras déconnecté, voire de l'agrandir (Figure 62). 1 parcelle est visible sur le cadastre pour la zone étudiée.

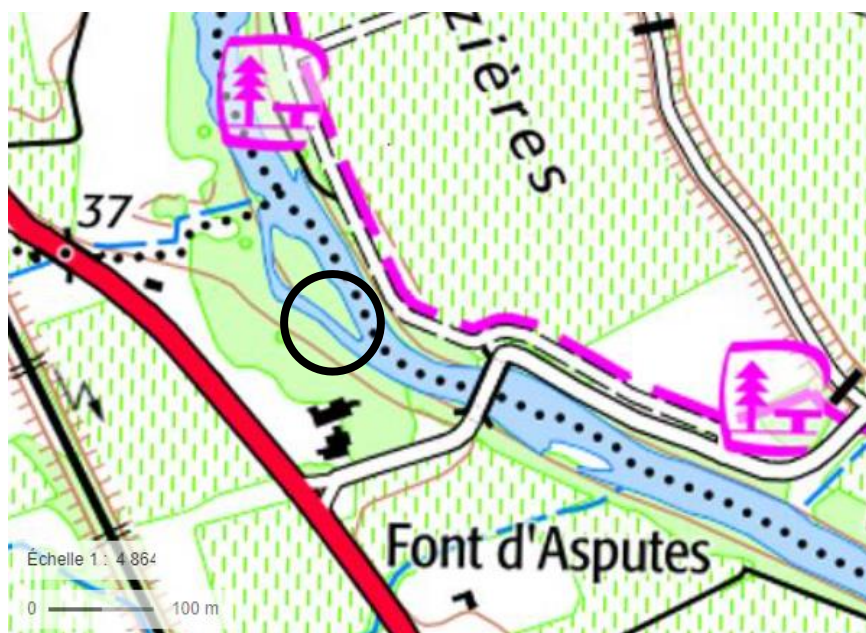
Au niveau de Codolet en rive droite sur la Cèze il y a un bras mort avec peu de végétation, assez profond et dont les berges en rive droite sont en pente forte. **En rive droite un terrassement en pente douce** serait possible pour favoriser le développement végétal et créer une zone peu profonde pour le frai du brochet. Une parcelle est visible sur le cadastre à cet endroit.

Figure 64: Bras mort au niveau de Codolet en rive droite sur la Cèze dont les berges peuvent être adoucies

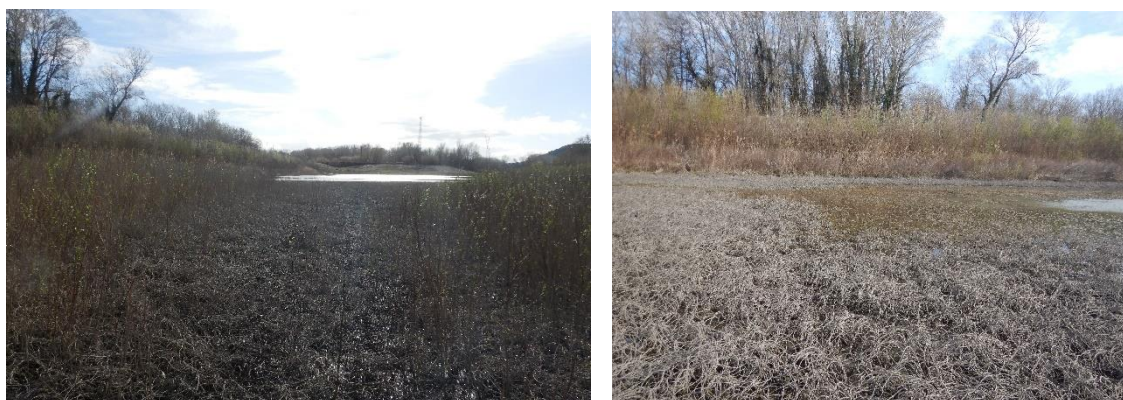
Juste à l'aval de celle-ci, une autre îlon anciennement déconnectée par l'aval du Rhône a été reconnectée. Cette dernière a un développement de jussie et un engorgement fort et n'est pas considérée non plus en bon état. Pour cette îlon, un curage serait nécessaire pour rouvrir la îlon qui est actuellement séparé en 2 (voir les photographies en Figure 66).

Figure 66: Comblement élevé au milieu du îlon de Beaucaire en rive gauche (frayère 5500)
