29/08/2023

Suivis et analyses des frayères à brochet dans le Gard

Clara Privas

Fédération de la pêche du Gard 34 rue Gustave Eiffel
Zac de Grézan, 30000 Nîmes Cedex1
Tél : 04 66 02 91 61

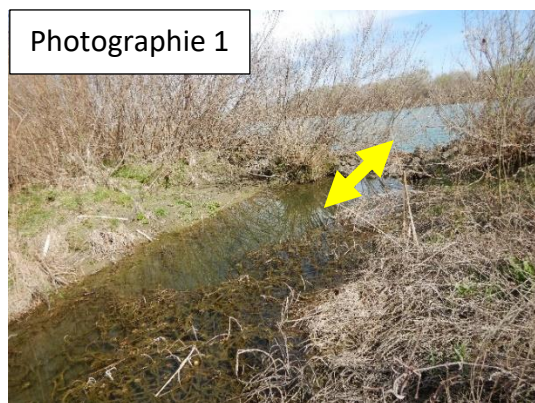
Ces bras peuvent être connectés au Rhône individuellement (voir Figure 68, flèches jaunes). Ces connexions pourraient être facilement réalisées car ce sont des blocs qui séparent les bras morts du Rhône : la largeur de reconnexion est faible (moins de 3m) (photographies Figure 69 et Figure 70)

Figure 69: Une faible distance de reconnexion au Rhône avec des blocs à l'amont du bras déconnecté de Beaucaire n°1

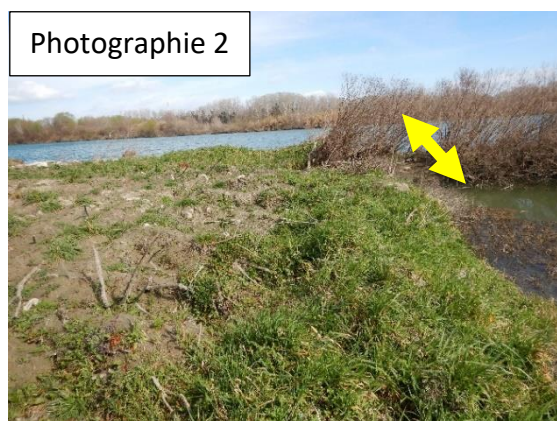
Figure 70: Une faible distance de reconnexion au Rhône à l'amont du bras déconnecté de Beaucaire n°2

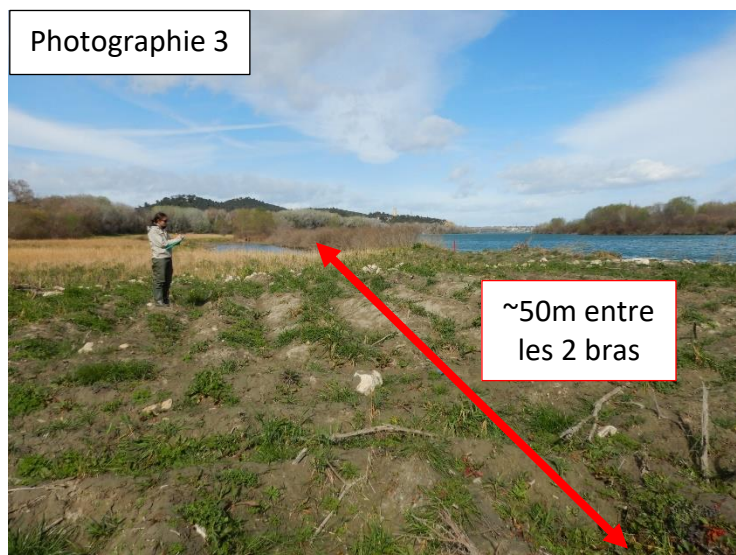
Figure 72: Terrain séparant les 2 bras déconnectés du Rhône au niveau de Beaucaire

Une autre méthode serait de connecter le bras déconnecté n°1 (le plus en amont) à l'amont et le bras n°1 en aval puis de connecter les deux bras entre eux. Cela permettrait de créer une lône plus vaste (Figure 71 et photographie en Figure 72).

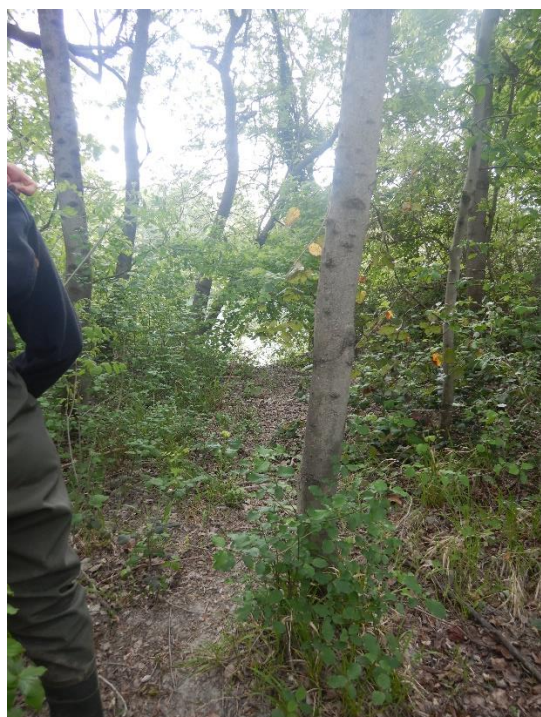
Figure 74: Photographie de la zone de séparation entre le bras mort de Fourques (RD) et le Petit Rhône

Pour remettre en eau ce bras déconnecté, il s'agirait de recréer une ou plusieurs connexions avec le Petit Rhône. Selon l'endroit choisit pour reconnecter le bras au cours d'eau, une distance de 15m à 20m devra être creusée pour une hauteur d'environ 2m (exemple d'une bordure entre le bras asséché et le Petit Rhône en Figure 74). Une parcelle cadastrale est visible sur la zone.

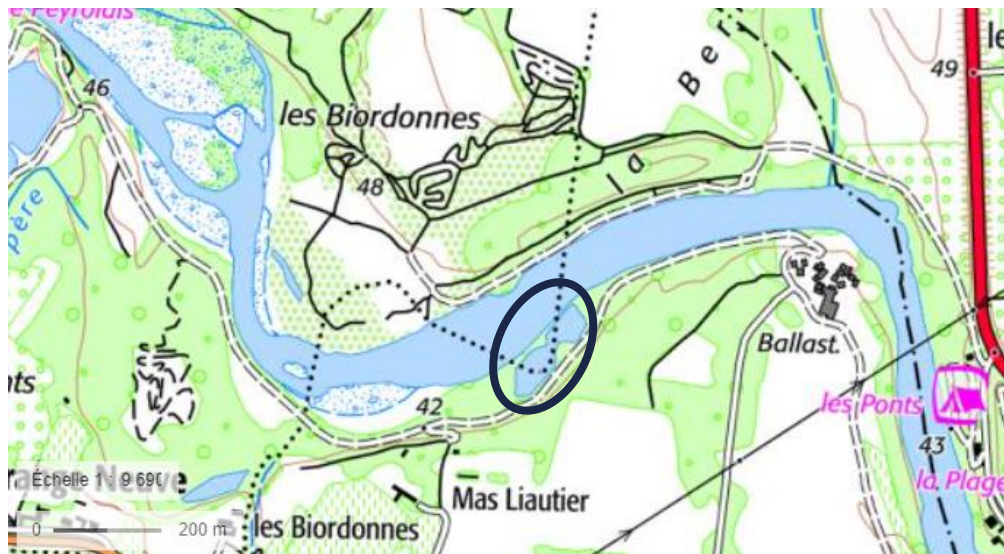
Figure 77: Bras déconnecté de l'Ardèche et envasé à Saint Just d'Ardèche

Ce grand bras déconnecté (Figure 77) nécessiterait de créer au moins une connexion au cours d'eau pour la rendre accessible à la faune piscicole. 2 connexions seraient également possibles afin d'accélérer la dynamique de courant dans le bras (Figure 78) : il est en effet très envasé en l'état. Une parcelle est visible sur le cadastre.

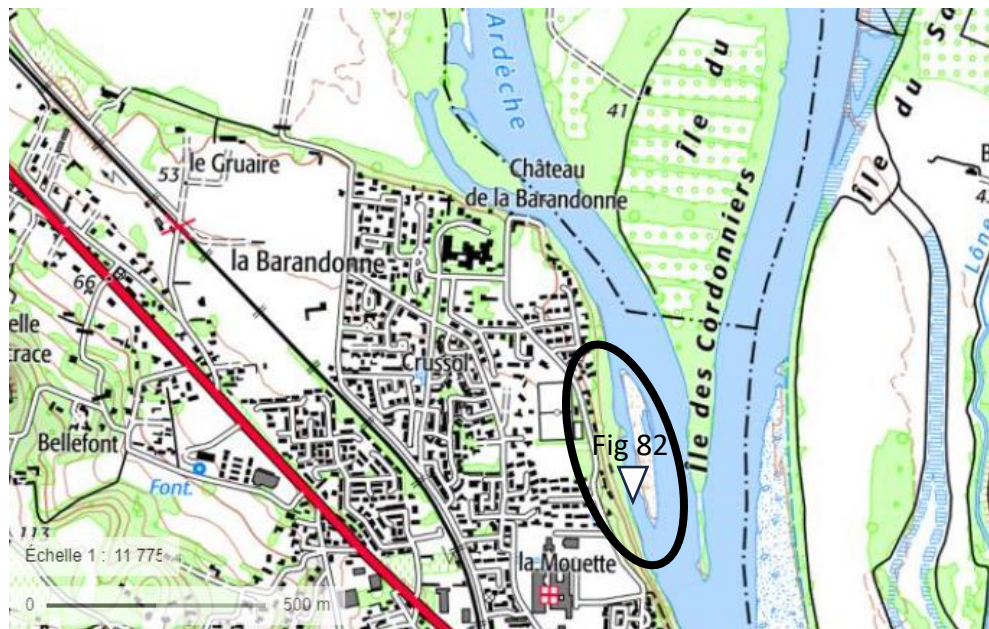
A droite de l'île sur l'Ardèche au niveau de Pont Saint Esprit le bras vif est complètement comblé (Figure 81 et Figure 82).

Figure 81: Bras vif comblé à Pont Saint Esprit sur l'Ardèche

Environ 35m de longueur sur une vingtaine de mètres de largeur seraient à décaisser pour rétablir le bras vif. Il n'y a pas de parcelle cadastrale sur le cours d'eau pour cette zone.

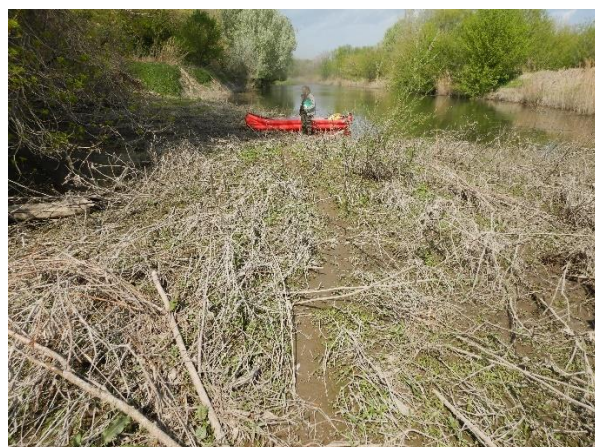
Figure 82: Photographie de la zone comblée du bras de l'Ardèche de Pont Saint Esprit

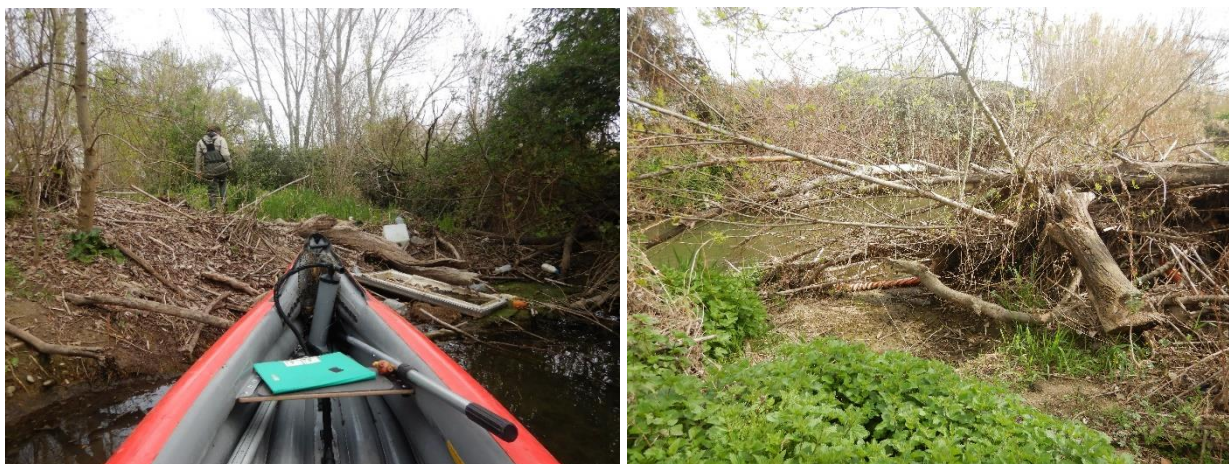
Un petit bras est déconnecté du Vistre au niveau de Vergèze (Figure 83) : il est très encombré par du bois mort et des déchets sur toute sa longueur (Figure 84) (environ 50m). Eliminer les embâcles permettrait à priori une connexion de ce bras au Vistre, cependant il y a des points où les sédiments se sont accumulés et où il faudra creuser (~1m de profondeur) pour rétablir cette connexion. Une parcelle est visible sur le cadastre au niveau de cette annexe hydraulique.

Figure 84: Embâcles à l'aval du bras déconnecté du Vistre à côté des étangs de Vergèze

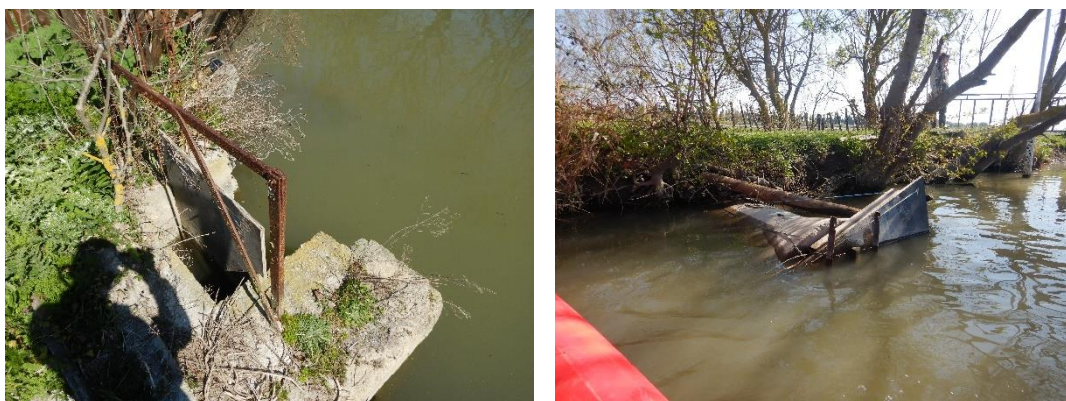
De telles vannes sont déjà présente au niveau du Vieux Vistre, qu'elles soient fonctionnelles ou non (Figure 86).

Figure 86: Vannes fonctionnelles ou cassées reliant le Vieux Vistre aux canaux/prairies inondées
